Diagnóstico da Calçada	Qualidade do Serviço	
Endereço: Rua São Paulo, 1458	<b>73</b>	<b>B</b>
Data do Registro: 08/11/2019 10:17:31		
Num. Lote CTM: 10247100240

# Lote 4 - Rota: Raja Gabáglia

**FRATAR**  
ENGENHARIA CONSULTIVA

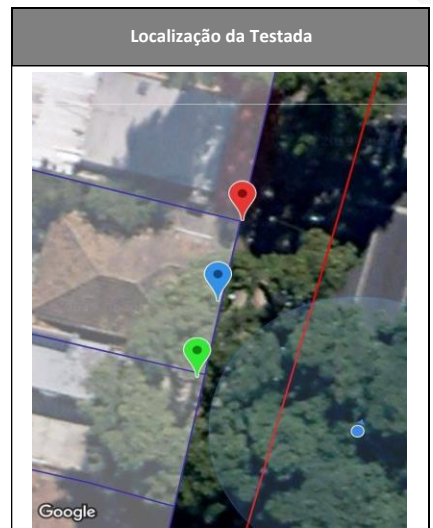
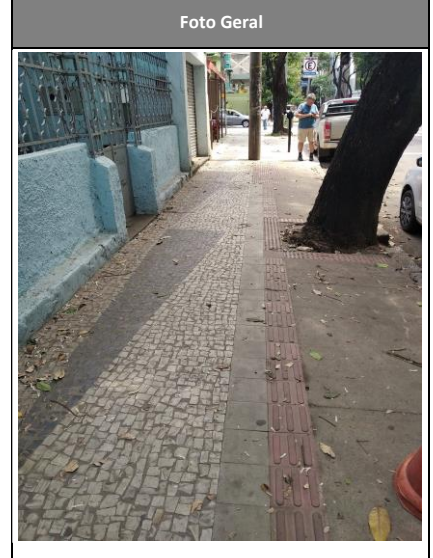
ID	Itens Avaliados	Respostas	Nota
P_1	O Mobiliário urbano está dentro da faixa de serviço de 70 cm ?	Não	-
P_2	Qual a largura livre do Passeio ?	Acima de 1.50 m	10
P_3	Tipo de revestimento da calçada ?	Pedra Portuguesa	8
P_4	Existência de Buracos ?	Nenhum	10
P_5	Condições Gerais do Piso e meio-fio da calçada ?	Ótimo(a)	10
P_6	Presença de desníveis ?	Nenhum	10
P_7	Tem rebaixamento de calçada para Pedestre ?	Não	10
P_8	Possui piso tátil ao longo da Calçada ?	Sim	-
P_9	A calçada Possui Rebaixamento de Veículos correto ?	Não	0
P_10	Existência de altura livre menor que 2,10 m ?	Não	-
P_11	O Passeio está no padrão da SMPU ?	Não	0
P_12	A testada possui prática de estacionamento sobre o passeio ?	Não	10
P_13	Existe algum dispositivo de Drenagem sobre a calçada ?	Não	0
P_14	Existe PED em frente a testada ?	Não	-
P_15	Existe FTP em frente a testada ?	Não	-
P_16	Classificação geral da calçada pelo pesquisador.	Regular	5
