# Lote 4 - Rota: Raja Gabágia

**FRATAR**  
ENGENHARIA CONSULTIVA

Diagnóstico da Calçada	Qualidade do Serviço	
Endereço: Av. Raja Gabaglia, 1492	<b>50</b>	<b>D</b>
Data do Registro: 07/11/2019 10:25:00		
Num. Lote CTM: 90719000080

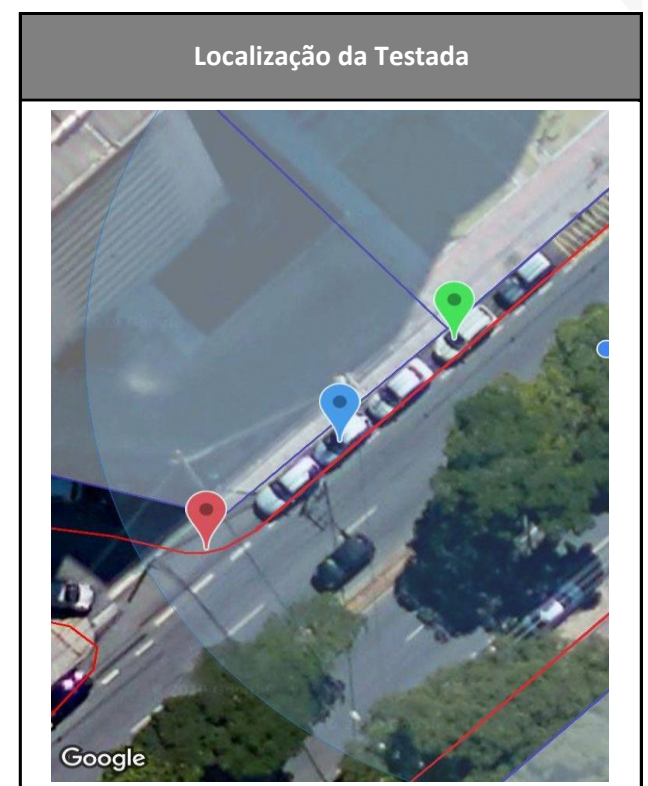
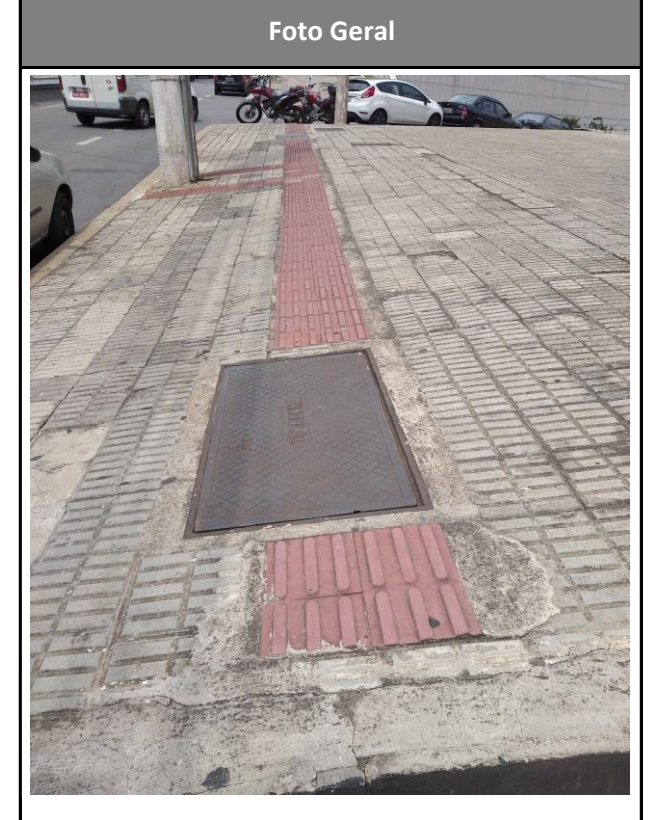
ID	Itens Avaliados	Respostas	Nota
P_1	O Mobiliário urbano está dentro da faixa de serviço de 70 cm ?	Sim	-
P_2	Qual a largura livre do Passeio ?	Acima de 1.50 m	10
P_3	Tipo de revestimento da calçada ?	Ladrilho Hidráulico	10
P_4	Existencia de Buracos ?	Poucos	5
P_5	Condições Gerais do Piso e meio-fio da calçada ?	Regular	5
P_6	Presença de desniveis ?	Severo	0
P_7	Tem rebaixamento de calçada para Pedestre ?	Não, mas deveria ter.	0
P_8	Possui piso tátil ao longo da Calçada ?	Sim	-
P_9	A calçada Possui Rebaixamento de Veiculos correto ?	N.A	0
P_10	Existencia de altura livre menor que 2,10 m ?	Não	-
P_11	O Passeio está no padrao da SMPU ?	Sim	5
P_12	A testada possui prática de estacionamento sobre o passeio ?	Não	10
P_13	Existe algum dispositivo de Drenagem sobre a calçada ?	Não	0
P_14	Existe PED em frente a testada ?	Não	-
P_15	Existe FTP em frente a testada ?	Não	-
P_16	Classificação geral da calçada pelo pesquisador.	Regular	5

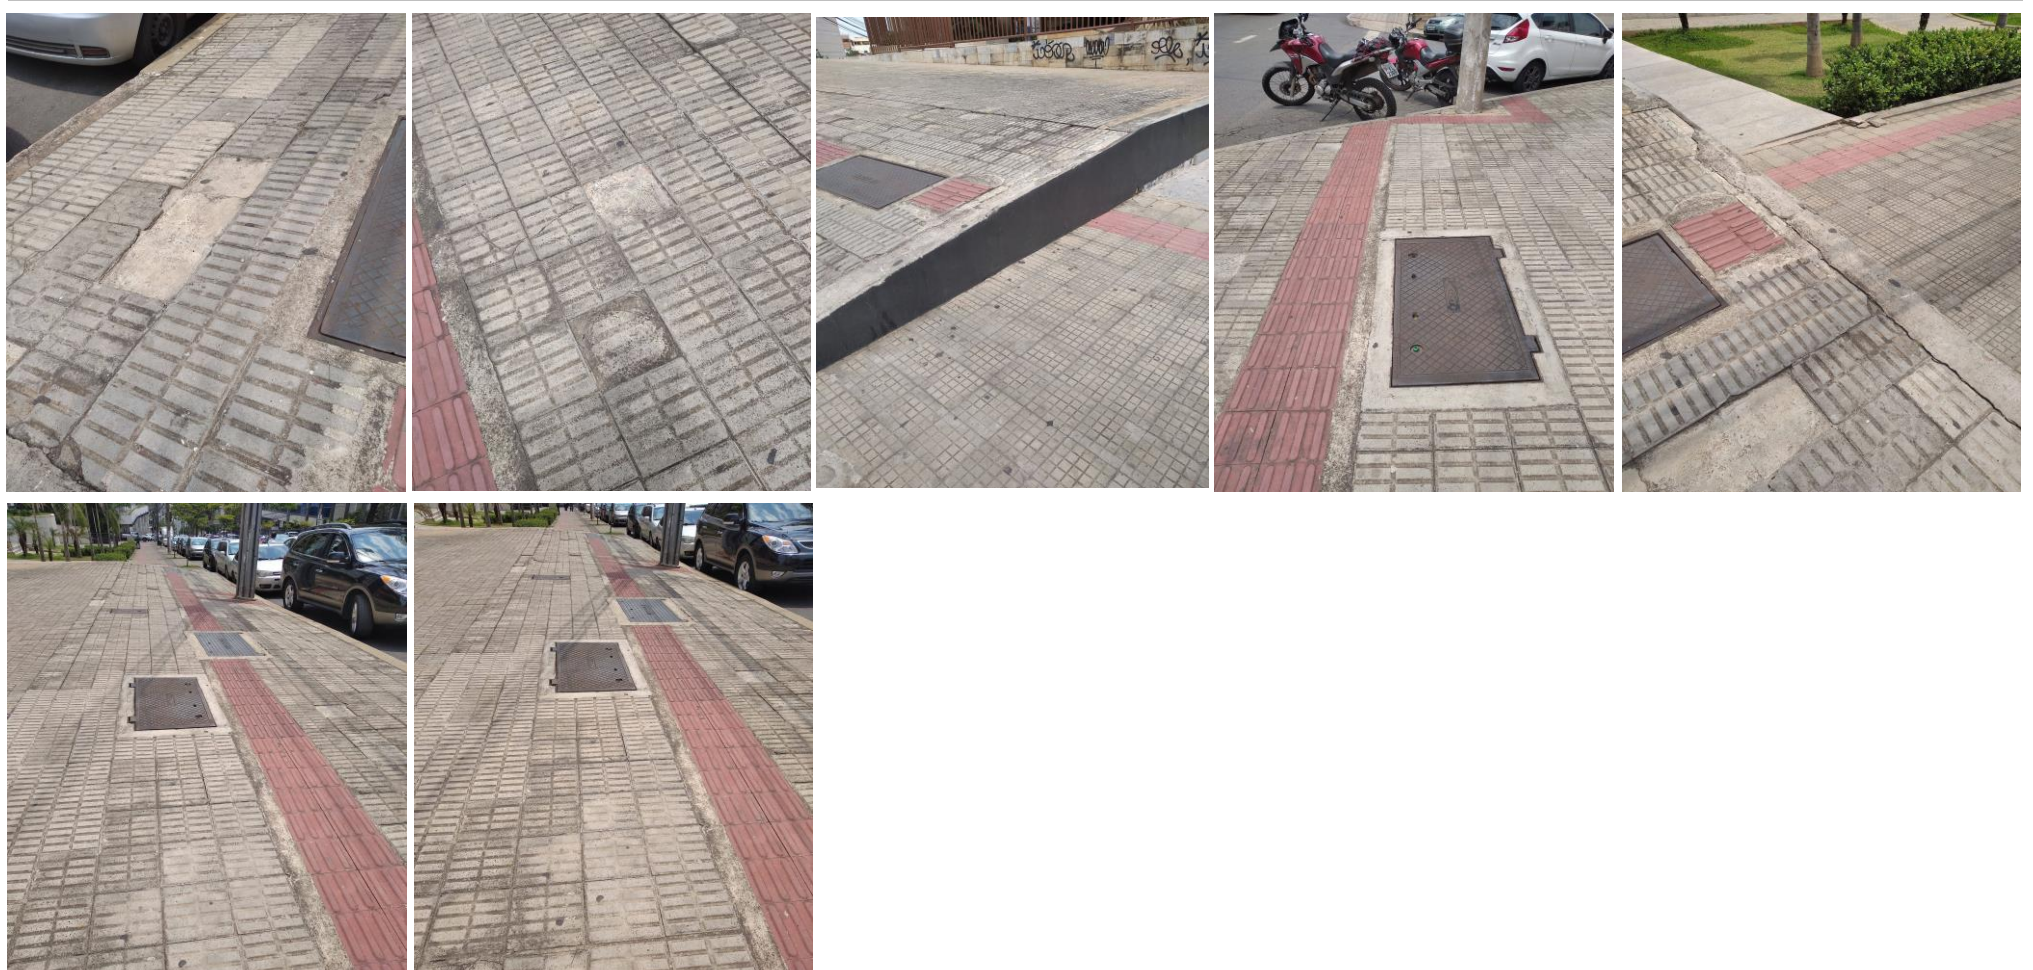
## Fotos Complementares - Detalhes do Passeio

ID	Itens Avaliados	Respostas	Nota
P_7_1	Qual tipo do Rebaixo ?	0	0
P_7_1_1	Se for do Tipo 1, Passeio possui largura livre de 1,2 m ?	0	0
P_7_1_2	Se for do Tipo 1, O rebaixo tem abas conforme a norma ?	0	-1
P_7_2	A rampa do rebaixo tem Inclinação da norma (8,33%) ?	0	0
P_7_3	O rebaixo possui piso tátil ?	0	-1
P_7_3_1	O piso tátil de alerta e direcional do rebaixo está conforme a norma ?	0	0
P_8_1	O piso tátil está no eixo da faixa livre ?	Sim	0
P_8_2	Se tem uma leve mudança de direção está conforme a norma ?	Não	0
P_8_3	Se tem mudança de direção de 90º ou maior está conforme a norma ?	0	0
P_8_4	Se tem mudança de direção de três faixas direcionais está conforme a norma ?	0	0
P_8_5	Se tem mudança de direção de quatro faixas direcionais está conforme a norma?	0	0
P_8_6	Tem piso tátil em pontos de ônibus conforme a norma?	N.A	0
P_8_7	O piso tátil tem conexão com os lotes vizinhos?	Sim	0
P_8_8	O piso tátil está em boas condições aparentes?	Sim	0

P_8_9	O piso tátil apresenta desenho com bom senso?	Sim	0
P_13_1	Dispositivo de Drenagem está devidamente instalado e bem conservado?	0	0
P_13_2	Dispositivo de Drenagem oferece risco para caminhamento seguro de pedestre?	0	0
