Diagnóstico da Calçada	Qualidade do Serviço	
Endereço: Av. Olegário Maciel, 2143	75	B
Data do Registro: 05/11/2019 10:32:35		
Num. Lote CTM: 10058000275

Diagnóstico da Calçada	Qualidade do Serviço		Complemento do Diagnóstico
Endereço: Av. Olegário Maciel, 2143 Data do Registro: 05/11/2019 10:32:35 Num. Lote CTM: 10058000275	75	B

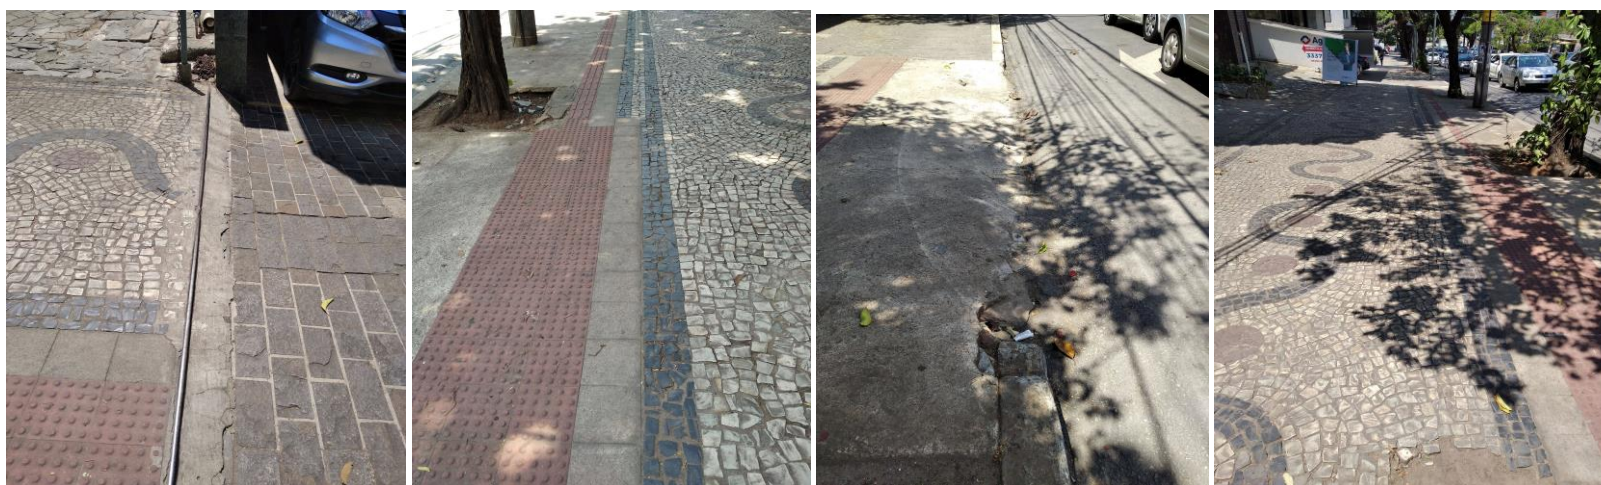
Fotos Complementares - Detalhes do Passeio

ID	Itens Avaliados	Respostas	Nota
P_1	O Mobiliário urbano está dentro da faixa de serviço de 70 cm ?	Sim	-
P_2	Qual a largura livre do Passeio ?	Acima de 1.50 m	10
P_3	Tipo de revestimento da calçada ?	Pedra Portuguesa	8
P_4	Existencia de Buracos ?	Nenhum	10
P_5	Condições Gerais do Piso e meio-fio da calçada ?	Ótimo(a)	10
P_6	Presença de desniveis ?	Leve	7
P_7	Tem rebaixamento de calçada para Pedestre ?	Não	10
P_8	Possui piso tátil ao longo da Calçada ?	Sim	-
P_9	A calçada Possui Rebaixamento de Veiculos correto ?	Não	0
P_10	Existencia de altura livre menor que 2,10 m ?	Não	-
P_11	O Passeio está no padrao da SMPU ?	Não	0
P_12	A testada possui prática de estacionamento sobre o passeio ?	Não	10
P_13	Existe algum dispositivo de Drenagem sobre a calçada ?	Não	0
P_14	Existe PED em frente a testada ?	Não	-
P_15	Existe FTP em frente a testada ?	Não	-
P_16	Classificação geral da calçada pelo pesquisador.	Ótimo(a)	10
