Lote 4 - Rota: Contorno

Diagnóstico da Calçada	Qualidade do Serviço	
Endereço: Av.Contorno, 4777	68	C
Data do Registro: 04/11/2019 17:10:35		
Num. Lote CTM: 70031500210

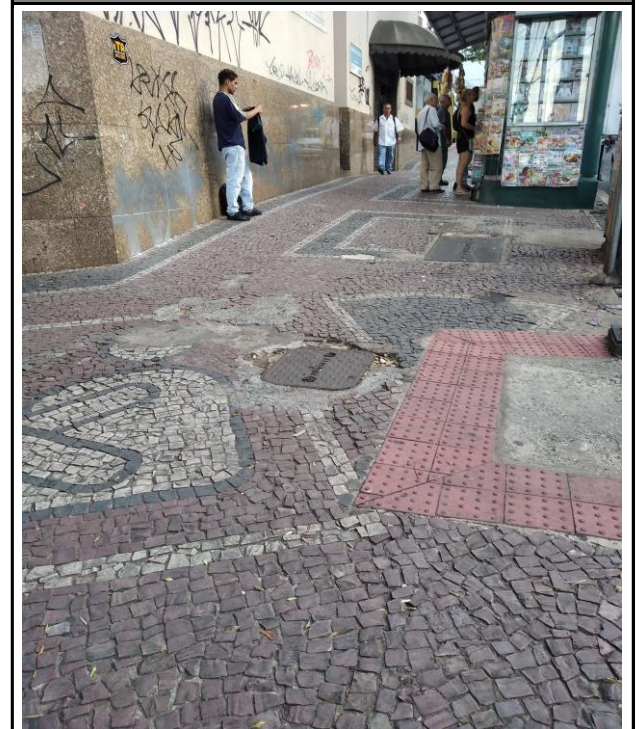
Foto Geral

ID	Itens Avaliados	Respostas	Nota
P_1	O Mobiliário urbano está dentro da faixa de serviço de 70 cm ?	Sim	-
P_2	Qual a largura livre do Passeio ?	Acima de 1.50 m	10
P_3	Tipo de revestimento da calçada ?	Pedra Portuguesa	8
P_4	Existencia de Buracos ?	Poucos	5
P_5	Condições Gerais do Piso e meio-fio da calçada ?	Ótimo(a)	10
P_6	Presença de desniveis ?	Leve	7
P_7	Tem rebaixamento de calçada para Pedestre ?	Sim	8
P_8	Possui piso tátil ao longo da Calçada ?	Não	-
P_9	A calçada Possui Rebaixamento de Veiculos correto ?	N.A	0
P_10	Existencia de altura livre menor que 2,10 m ?	Não	-
P_11	O Passeio está no padrao da SMPU ?	Não	0
P_12	A testada possui prática de estacionamento sobre o passeio ?	Não	10
P_13	Existe algum dispositivo de Drenagem sobre a calçada ?	Não	0
P_14	Existe PED em frente a testada ?	Não	-
P_15	Existe FTP em frente a testada ?	Sim	-
P_16	Classificação geral da calçada pelo pesquisador.	Ótimo(a)	10

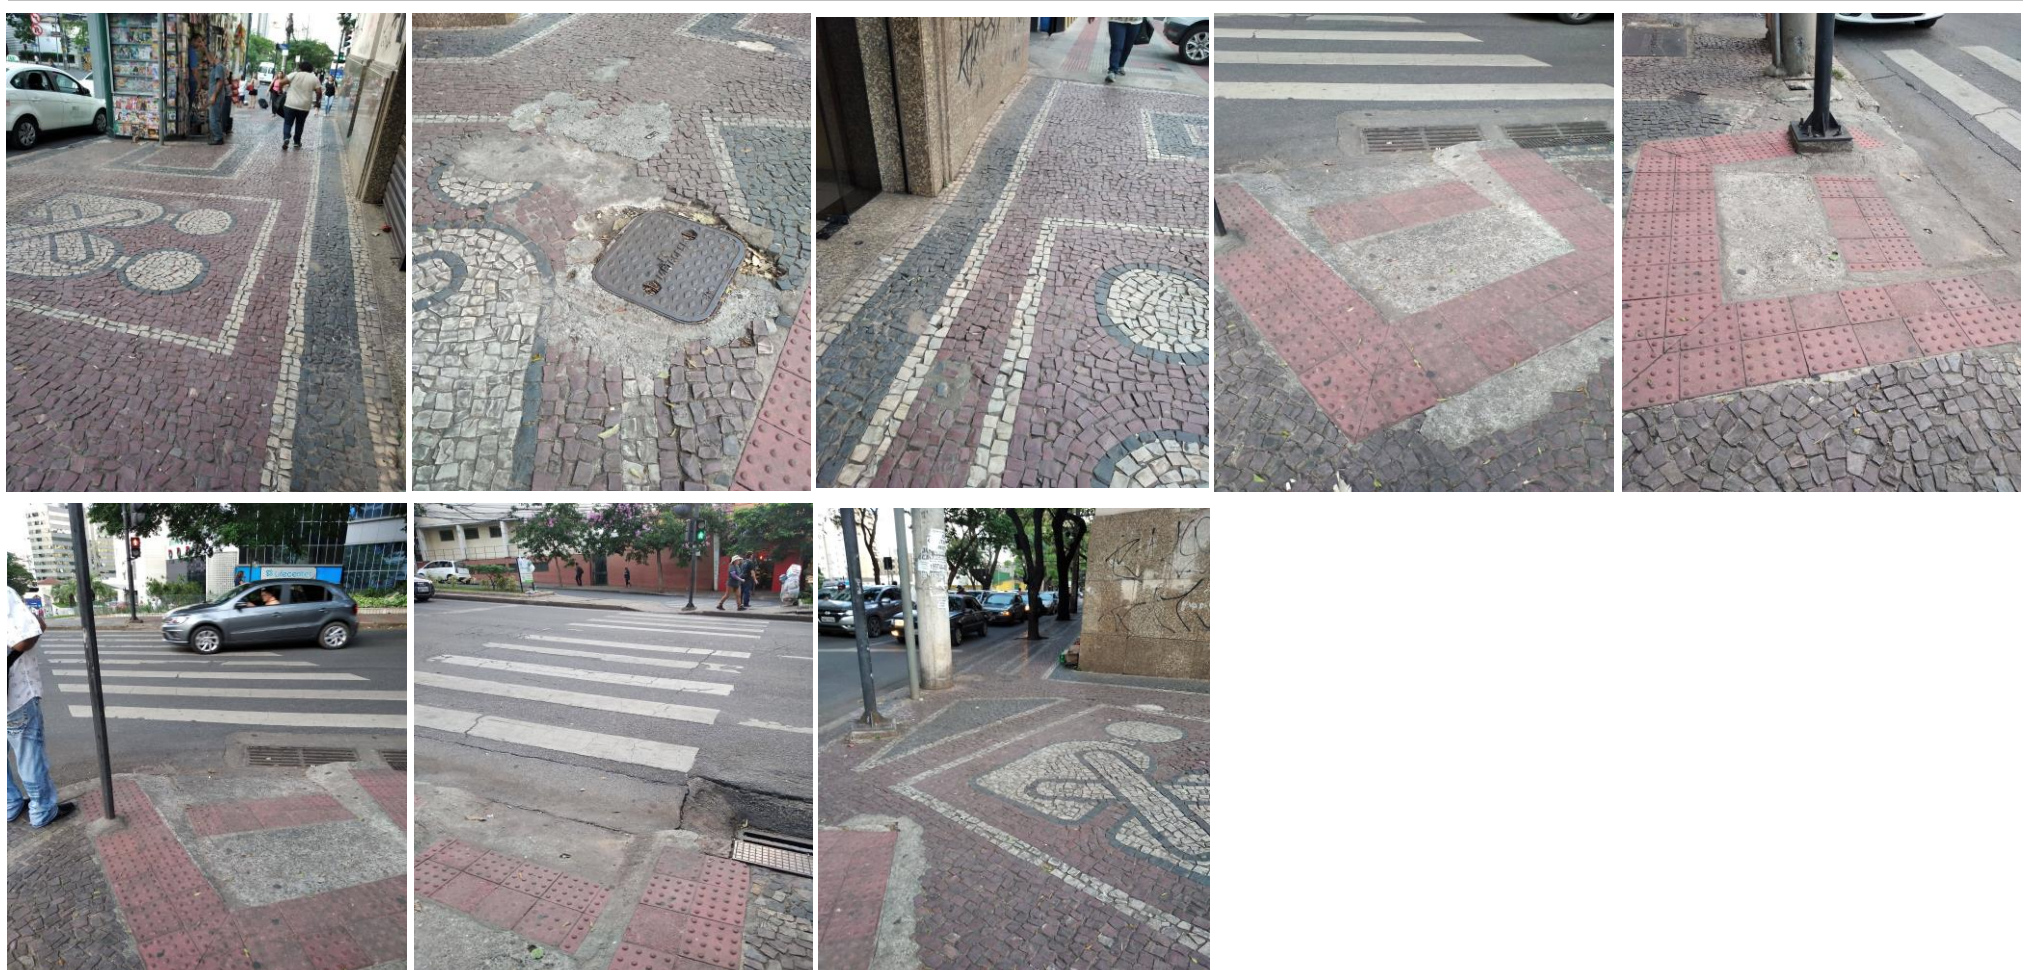
Fotos Complementares - Detalhes do Passeio

ID	Itens Avaliados	Respostas	Nota
P_7_1	Qual tipo do Rebaixo ?	Rebaixo Tipo 1 (trapézio)	0
P_7_1_1	Se for do Tipo 1, Passeio possui largura livre de 1,2 m ?	Sim	0
P_7_1_2	Se for do Tipo 1, O rebaixo tem abas conforme a norma ?	Não	0
P_7_2	A rampa do rebaixo tem Inclinação da norma (8,33%) ?	Sim	0
P_7_3	O rebaixo possui piso tátil ?	Tem só piso de alerta	0
P_7_3_1	O piso tátil de alerta e direcional do rebaixo está conforme a norma ?	Sim	0
P_8_1	O piso tátil está no eixo da faixa livre ?	0	0
P_8_2	Se tem uma leve mudança de direção está conforme a norma ?	0	0
P_8_3	Se tem mudança de direção de 90º ou maior está conforme a norma ?	0	0
P_8_4	Se tem mudança de direção de três faixas direcionais está conforme a norma ?	0	0
P_8_5	Se tem mudança de direção de quatro faixas direcionais está conforme a norma?	0	0
P_8_6	Tem piso tátil em pontos de ônibus conforme a norma?	0	0
P_8_7	O piso tátil tem conexão com os lotes vizinhos?	0	0

P_8_8	O piso tátil está em boas condições aparentes?	0	0
P_8_9	O piso tátil apresenta desenho com bom senso?	0	0
P_13_1	Dispositivo de Drenagem está devidamente instalado e bem conservado?	0	0
P_13_2	Dispositivo de Drenagem oferece risco para caminhamento seguro de pedestre?	0	0
