Lote 4 - Rota: Contorno

FRATAR
ENGENHARIA CONSULTIVA

Diagnóstico da Calçada	Qualidade do Serviço	
Endereço: Av.Contorno, 9787	85	B
Data do Registro: 28/10/2019 15:33:30		
Num. Lote CTM: 20178700400

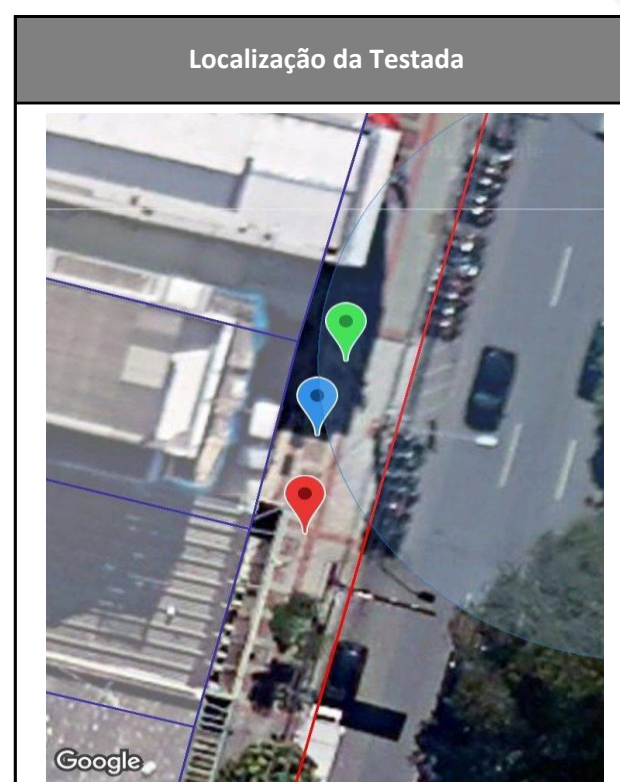
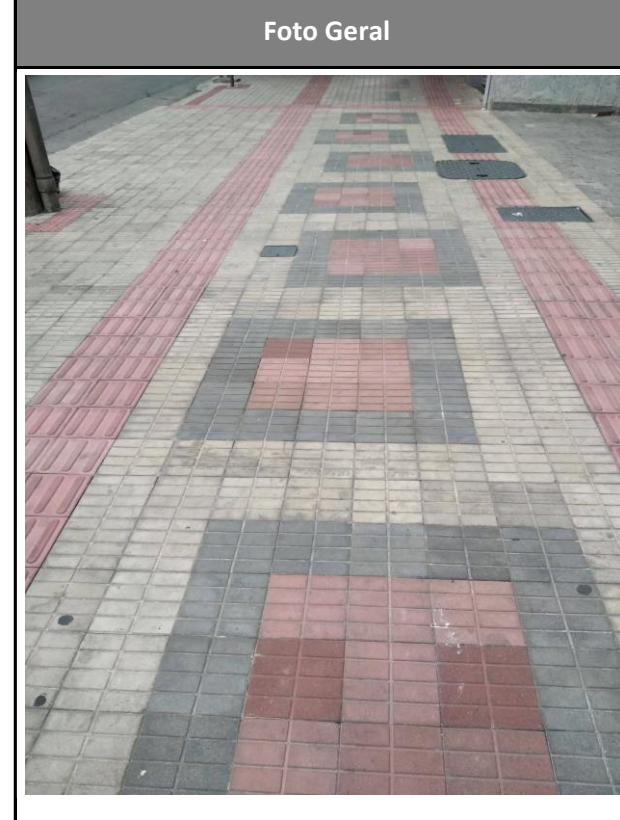
ID	Itens Avaliados	Respostas	Nota
P_1	O Mobiliário urbano está dentro da faixa de serviço de 70 cm ?	Sim	-
P_2	Qual a largura livre do Passeio ?	Acima de 1.50 m	10
P_3	Tipo de revestimento da calçada ?	Ladrilho Hidráulico	10
P_4	Existência de Buracos ?	Nenhum	10
P_5	Condições Gerais do Piso e meio-fio da calçada ?	Ótimo(a)	10
P_6	Presença de desniveis ?	Nenhum	10
P_7	Tem rebaixamento de calçada para Pedestre ?	Não	10
P_8	Possui piso tátil ao longo da Calçada ?	Sim	-
P_9	A calçada Possui Rebaixamento de Veículos correto ?	Sim	10
P_10	Existência de altura livre menor que 2,10 m ?	Não	-
P_11	O Passeio está no padrão da SMPU ?	Sim	5
P_12	A testada possui prática de estacionamento sobre o passeio ?	Sim	0
P_13	Existe algum dispositivo de Drenagem sobre a calçada ?	Não	0
P_14	Existe PED em frente a testada ?	Não	-
P_15	Existe FTP em frente a testada ?	Não	-
P_16	Classificação geral da calçada pelo pesquisador.	Ótimo(a)	10

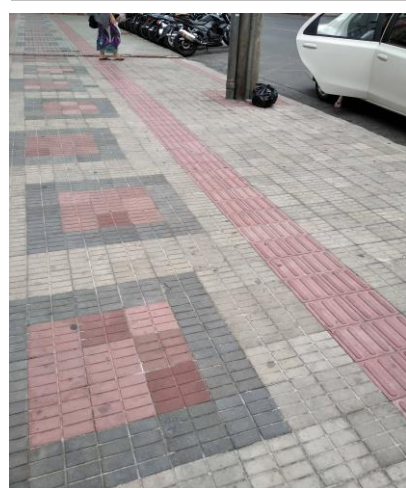
Fotos Complementares - Detalhes do Passeio

ID	Itens Avaliados	Respostas	Nota
P_7_1	Qual tipo do Rebaixo ?	0	0
P_7_1_1	Se for do Tipo 1, Passeio possui largura livre de 1,2 m ?	0	0
P_7_1_2	Se for do Tipo 1, O rebaixo tem abas conforme a norma ?	0	0
P_7_2	A rampa do rebaixo tem Inclinação da norma (8,33%) ?	0	0
P_7_3	O rebaixo possui piso tátil ?	0	0
P_7_3_1	O piso tátil de alerta e direcional do rebaixo está conforme a norma ?	0	0
P_8_1	O piso tátil está no eixo da faixa livre ?	Sim	0
P_8_2	Se tem uma leve mudança de direção está conforme a norma ?	Não	0
P_8_3	Se tem mudança de direção de 90º ou maior está conforme a norma ?	0	0
P_8_4	Se tem mudança de direção de três faixas direcionais está conforme a norma ?	0	0
P_8_5	Se tem mudança de direção de quatro faixas direcionais está conforme a norma?	0	0
P_8_6	Tem piso tátil em pontos de ônibus conforme a norma?	N.A	0
P_8_7	O piso tátil tem conexão com os lotes vizinhos?	Sim	0
P_8_8	O piso tátil está em boas condições aparentes?	Sim	0

P_8_9	O piso tátil apresenta desenho com bom senso?	Sim	0
P_13_1	Dispositivo de Drenagem está devidamente instalado e bem conservado?	0	0
P_13_2	Dispositivo de Drenagem oferece risco para caminhamento seguro de pedestre?	0	0
