Lote 4 - Rota: Raja Gabágia

FRATAR
ENGENHARIA CONSULTIVA

Diagnóstico da Calçada	Qualidade do Serviço	
Endereço: Av. Raja Gabaglia, 1143 Data do Registro: 07/11/2019 16:11:44 Num. Lote CTM: 90540200510	93	A

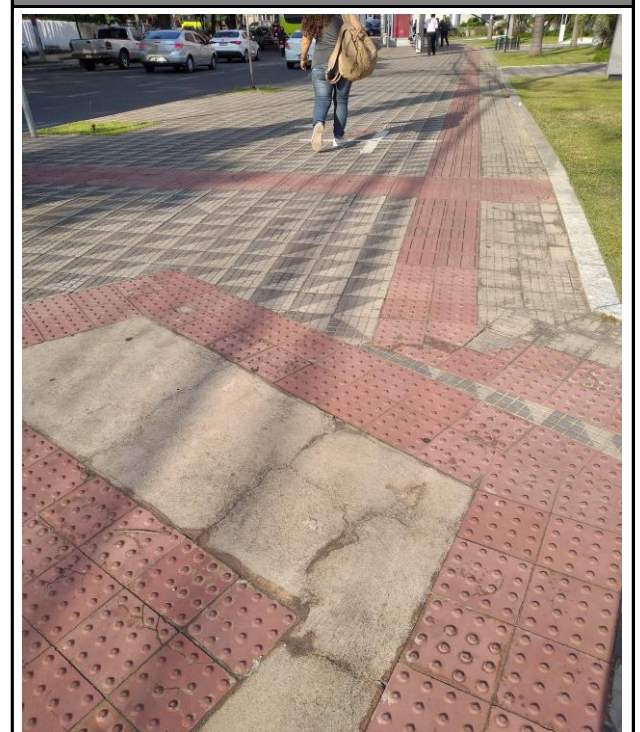
Foto Geral

ID	Itens Avaliados	Respostas	Nota
P_1	O Mobiliário urbano está dentro da faixa de serviço de 70 cm ?	Sim	-
P_2	Qual a largura livre do Passeio ?	Acima de 1.50 m	10
P_3	Tipo de revestimento da calçada ?	Ladrilho Hidráulico	10
P_4	Existencia de Buracos ?	Nenhum	10
P_5	Condições Gerais do Piso e meio-fio da calçada ?	Ótimo(a)	10
P_6	Presença de desniveis ?	Nenhum	10
P_7	Tem rebaixamento de calçada para Pedestre ?	Sim	8
P_8	Possui piso tátil ao longo da Calçada ?	Sim	-
P_9	A calçada Possui Rebaixamento de Veiculos correto ?	Sim	10
P_10	Existencia de altura livre menor que 2,10 m ?	Não	-
P_11	O Passeio está no padrao da SMPU ?	Sim	5
P_12	A testada possui prática de estacionamento sobre o passeio ?	Não	10
P_13	Existe algum dispositivo de Drenagem sobre a calçada ?	Não	0
P_14	Existe PED em frente a testada ?	Sim	-
P_15	Existe FTP em frente a testada ?	Não	-
P_16	Classificação geral da calçada pelo pesquisador.	Ótimo(a)	10

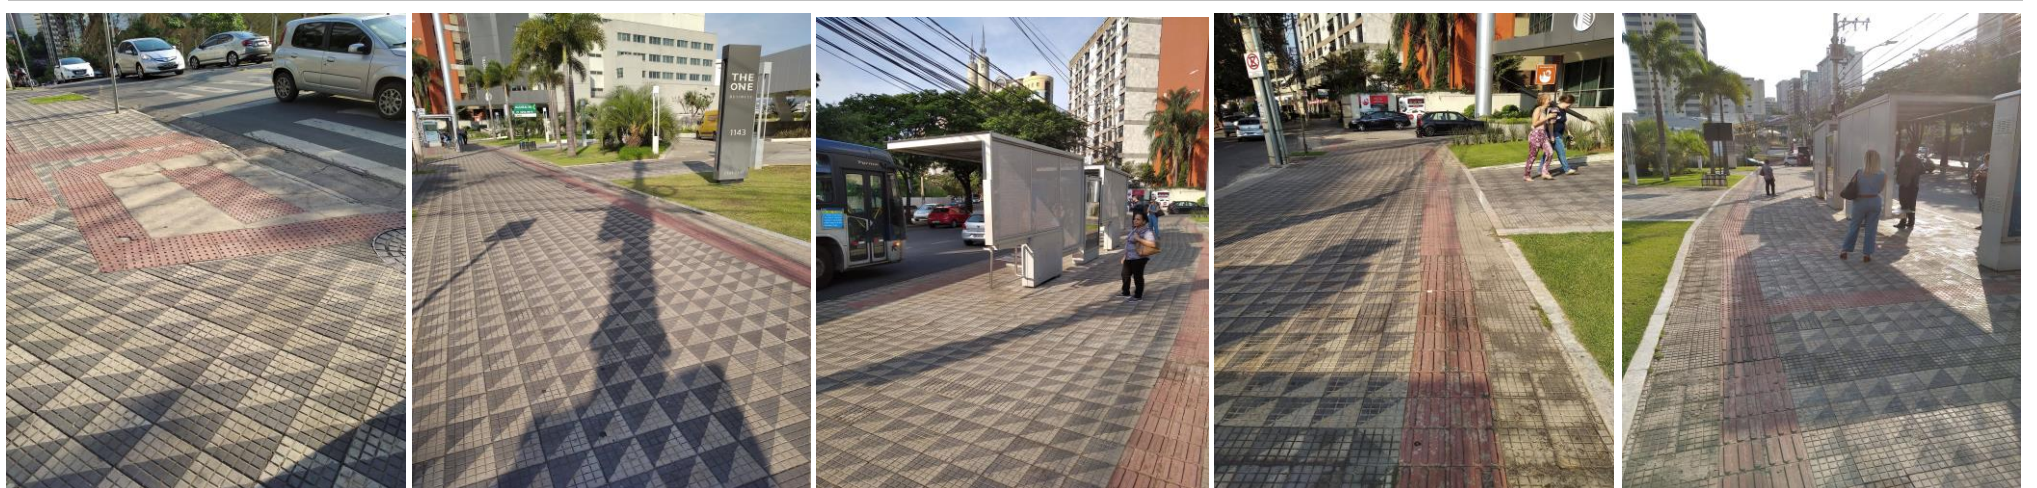
Fotos Complementares - Detalhes do Passeio

ID	Itens Avaliados	Respostas	Nota
P_7_1	Qual tipo do Rebaixo ?	Rebaixo Tipo 1 (trapézio)	0
P_7_1_1	Se for do Tipo 1, Passeio possui largura livre de 1,2 m ?	Sim	0
P_7_1_2	Se for do Tipo 1, O rebaixo tem abas conforme a norma ?	Não	0
P_7_2	A rampa do rebaixo tem Inclinação da norma (8,33%) ?	Sim	0
P_7_3	O rebaixo possui piso tátil ?	Tem só piso de alerta	0
P_7_3_1	O piso tátil de alerta e direcional do rebaixo está conforme a norma ?	Sim	0
P_8_1	O piso tátil está no eixo da faixa livre ?	Não	0
P_8_2	Se tem uma leve mudança de direção está conforme a norma ?	Não	0
P_8_3	Se tem mudança de direção de 90º ou maior está conforme a norma ?	0	0
P_8_4	Se tem mudança de direção de três faixas direcionais está conforme a norma ?	0	0
P_8_5	Se tem mudança de direção de quatro faixas direcionais está conforme a norma?	0	0
P_8_6	Tem piso tátil em pontos de ônibus conforme a norma?	Sim	0
P_8_7	O piso tátil tem conexão com os lotes vizinhos?	Sim	0

P_8_8	O piso tátil está em boas condições aparentes?	Sim	0
P_8_9	O piso tátil apresenta desenho com bom senso?	Sim	0
P_13_1	Dispositivo de Drenagem está devidamente instalado e bem conservado?	0	0
P_13_2	Dispositivo de Drenagem oferece risco para caminhamento seguro de pedestre?	0	0
