Diagnóstico da Calçada	Qualidade do Serviço	
Endereço: Av. Abílio Machado, 1700	70	C
Data do Registro: 08/11/2019 13:57:12		
Num. Lote CTM: 130053200080

Lote 1 - Rota: Noroeste

FRATAR
ENGENHARIA CONSULTIVA

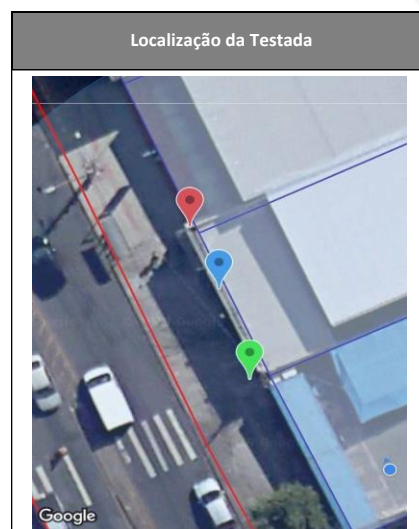
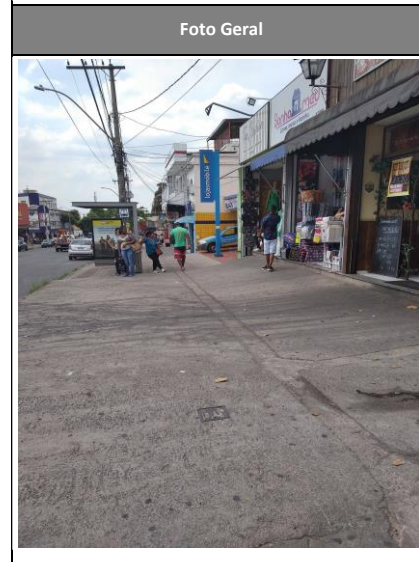
ID	Itens Avaliados	Respostas	Nota
P_1	O Mobiliário urbano está dentro da faixa de serviço de 70 cm ?	Sim	-
P_2	Qual a largura livre do Passeio ?	Acima de 1.50 m	10
P_3	Tipo de revestimento da calçada ?	Concreto	10
P_4	Existência de Buracos ?	Nenhum	10
P_5	Condições Gerais do Piso e meio-fio da calçada ?	Regular	5
P_6	Presença de desníveis ?	Nenhum	10
P_7	Tem rebaixamento de calçada para Pedestre ?	Não	10
P_8	Possui piso tátil ao longo da Calçada ?	Não	-
P_9	A calçada Possui Rebaixamento de Veículos correto ?	N.A	0
P_10	Existência de altura livre menor que 2,10 m ?	Não	-
P_11	O Passeio está no padrão da SMPU ?	Não	0
P_12	A testada possui prática de estacionamento sobre o passeio ?	Não	10
P_13	Existe algum dispositivo de Drenagem sobre a calçada ?	Não	0
P_14	Existe PED em frente a testada ?	Não	-
P_15	Existe FTP em frente a testada ?	Não	-
P_16	Classificação geral da calçada pelo pesquisador.	Regular	5
