Diagnóstico da Calçada	Qualidade do Serviço	
Endereço: Av. Contorno, 10192	<b>88</b>	<b>B</b>
Data do Registro: 29/10/2019 13:43:06		
Num. Lote CTM: 10372300225

# Lote 4 - Rota: Contorno

**FRATAR**  
ENGENHARIA CONSULTIVA

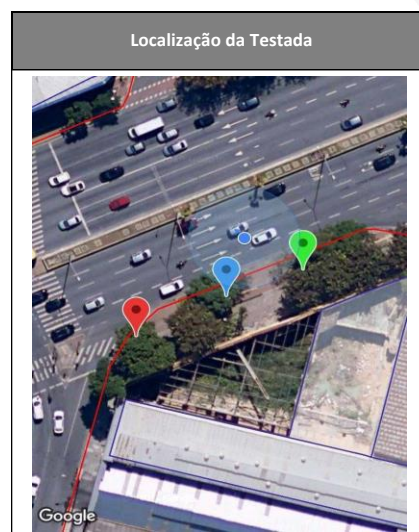
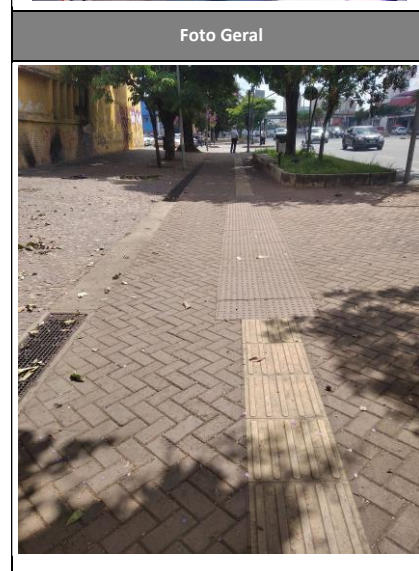
ID	Itens Avaliados	Respostas	Nota
P_1	O Mobiliário urbano está dentro da faixa de serviço de 70 cm ?	Sim	-
P_2	Qual a largura livre do Passeio ?	Acima de 1.50 m	10
P_3	Tipo de revestimento da calçada ?	Bloco Intertravado de Concreto	10
P_4	Existência de Buracos ?	Nenhum	10
P_5	Condições Gerais do Piso e meio-fio da calçada ?	Ótimo(a)	10
P_6	Presença de desníveis ?	Nenhum	10
P_7	Tem rebaixamento de calçada para Pedestre ?	Sim	8
P_8	Possui piso tátil ao longo da Calçada ?	Sim	-
P_9	A calçada Possui Rebaixamento de Veículos correto ?	Sim	10
P_10	Existência de altura livre menor que 2,10 m ?	Não	-
P_11	O Passeio está no padrão da SMPU ?	Não	0
P_12	A testada possui prática de estacionamento sobre o passeio ?	Não	10
P_13	Existe algum dispositivo de Drenagem sobre a calçada ?	Sim	0
P_14	Existe PED em frente a testada ?	Não	-
P_15	Existe FTP em frente a testada ?	Não	-
P_16	Classificação geral da calçada pelo pesquisador.	Ótimo(a)	10

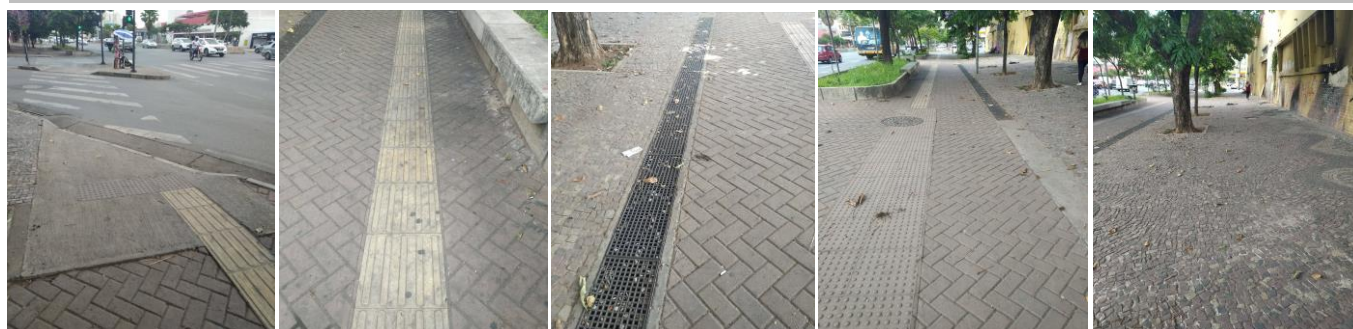
Fotos Complementares - Detalhes do Passeio

ID	Itens Avaliados	Respostas	Nota
P_7_1	Qual tipo do Rebaixo ?	Rebaixo Tipo 1 (trapézio)	0
P_7_1_1	Se for do Tipo 1, Passeio possui largura livre de 1,2 m ?	Sim	0
P_7_1_2	Se for do Tipo 1, O rebaixo tem abas conforme a norma ?	Não	-1
P_7_2	A rampa do rebaixo tem Inclinação da norma (8,33%) ?	Sim	0
P_7_3	O rebaixo possui piso tátil ?	Tem piso de alerta e direcional	0
P_7_3_1	O piso tátil de alerta e direcional do rebaixo está conforme a norma ?	Não	-1
P_8_1	O piso tátil está no eixo da faixa livre ?	Sim	0
P_8_2	Se tem uma leve mudança de direção está conforme a norma ?	Não	0
P_8_3	Se tem mudança de direção de 90º ou maior está conforme a norma ?	0	0
P_8_4	Se tem mudança de direção de três faixas direcionais está conforme a norma ?	0	0
P_8_5	Se tem mudança de direção de quatro faixas direcionais está conforme a norma?	0	0
P_8_6	Tem piso tátil em pontos de ônibus conforme a norma?	N.A	0
P_8_7	O piso tátil tem conexão com os lotes vizinhos?	Sim	0

P_8_8	O piso tátil está em boas condições aparentes?	Sim	0
P_8_9	O piso tátil apresenta desenho com bom senso?	Sim	0
P_13_1	Dispositivo de Drenagem está devidamente instalado e bem conservado?	Sim	0
P_13_2	Dispositivo de Drenagem oferece risco para caminamento seguro de pedestre?	Não	0
