Lote 3 - Rota: Antônio Carlos II

FRATAR
ENGENHARIA CONSULTIVA

Diagnóstico da Calçada	Qualidade do Serviço	
Endereço: Av. Portugal, 345	62	C
Data do Registro: 19/11/2019 14:15:25		
Num. Lote CTM: 200028600195

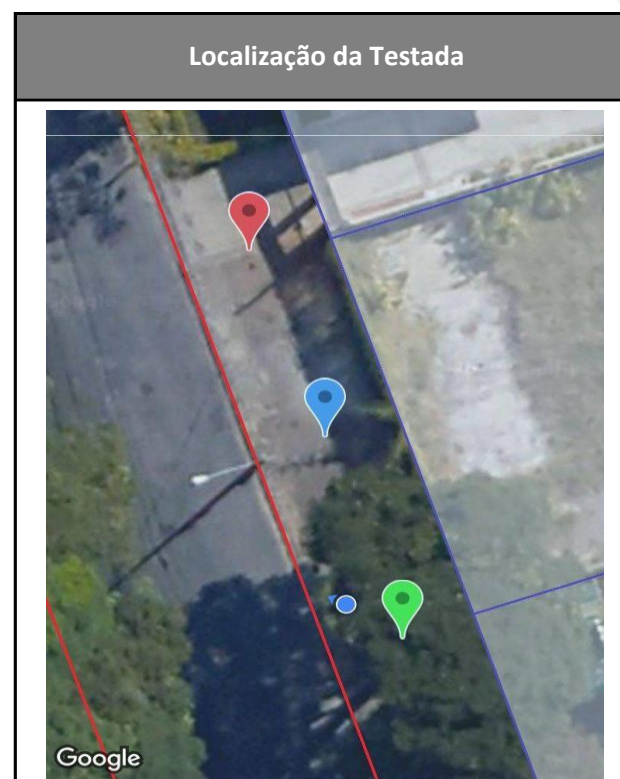
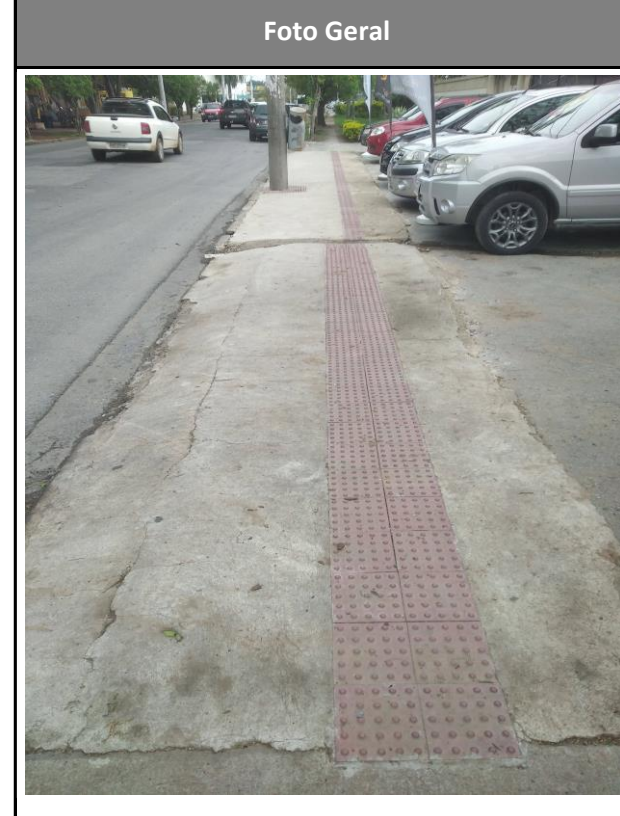
ID	Itens Avaliados	Respostas	Nota
P_1	O Mobiliário urbano está dentro da faixa de serviço de 70 cm ?	Sim	-
P_2	Qual a largura livre do Passeio ?	Entre 1.20 m e 1.50 m	6
P_3	Tipo de revestimento da calçada ?	Concreto	10
P_4	Existencia de Buracos ?	Poucos	5
P_5	Condições Gerais do Piso e meio-fio da calçada ?	Ótimo(a)	10
P_6	Presença de desniveis ?	Médio	3
P_7	Tem rebaixamento de calçada para Pedestre ?	Sim	8
P_8	Possui piso tátil ao longo da Calçada ?	Sim	-
P_9	A calçada Possui Rebaixamento de Veiculos correto ?	Não	0
P_10	Existencia de altura livre menor que 2,10 m ?	Não	-
P_11	O Passeio está no padrao da SMPU ?	Não	0
P_12	A testada possui prática de estacionamento sobre o passeio ?	Não	10
P_13	Existe algum dispositivo de Drenagem sobre a calçada ?	Não	0
P_14	Existe PED em frente a testada ?	Sim	-
P_15	Existe FTP em frente a testada ?	Não	-
P_16	Classificação geral da calçada pelo pesquisador.	Ótimo(a)	10
