Lote 5 - Rota: Afonso Pena

FRATAR
ENGENHARIA CONSULTIVA

Diagnóstico da Calçada	Qualidade do Serviço	
Endereço: Av. Afonso Pena, 4444	75	B
Data do Registro: 02/11/2019 09:26:28		
Num. Lote CTM: 80116200550

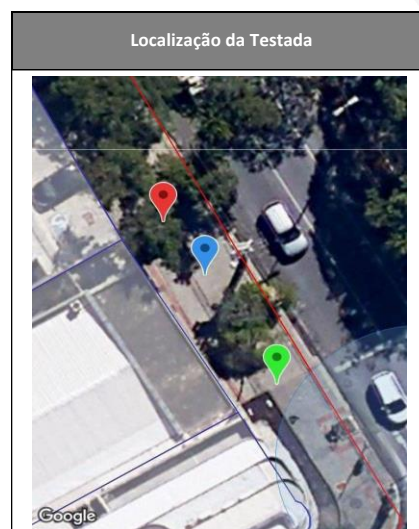
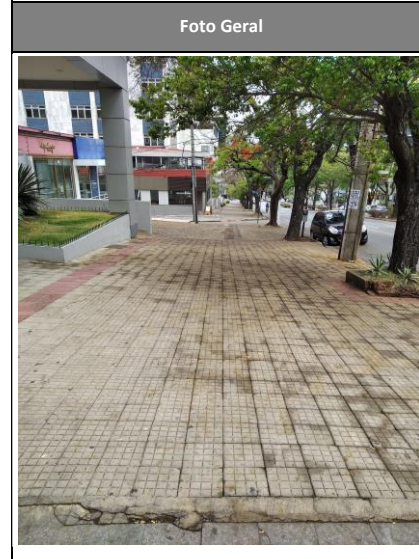
ID	Itens Avaliados	Respostas	Nota
P_1	O Mobiliário urbano está dentro da faixa de serviço de 70 cm ?	Sim	-
P_2	Qual a largura livre do Passeio ?	Acima de 1.50 m	10
P_3	Tipo de revestimento da calçada ?	Concreto	10
P_4	Existência de Buracos ?	Nenhum	10
P_5	Condições Gerais do Piso e meio-fio da calçada ?	Regular	5
P_6	Presença de desníveis ?	Nenhum	10
P_7	Tem rebaixamento de calçada para Pedestre ?	Não	10
P_8	Possui piso tátil ao longo da Calçada ?	Sim	-
P_9	A calçada Possui Rebaixamento de Veículos correto ?	Não	0
P_10	Existência de altura livre menor que 2,10 m ?	Não	-
P_11	O Passeio está no padrão da SMPU ?	Não	0
P_12	A testada possui prática de estacionamento sobre o passeio ?	Não	10
P_13	Existe algum dispositivo de Drenagem sobre a calçada ?	Não	0
P_14	Existe PED em frente a testada ?	Não	-
P_15	Existe FTP em frente a testada ?	Não	-
P_16	Classificação geral da calçada pelo pesquisador.	Ótimo(a)	10
