Lote 4 - Rota: Contorno

Diagnóstico da Calçada	Qualidade do Serviço	
Endereço: Av.Contorno, 3379	85	B
Data do Registro: 08/11/2019 17:37:38		
Num. Lote CTM: 70109700315

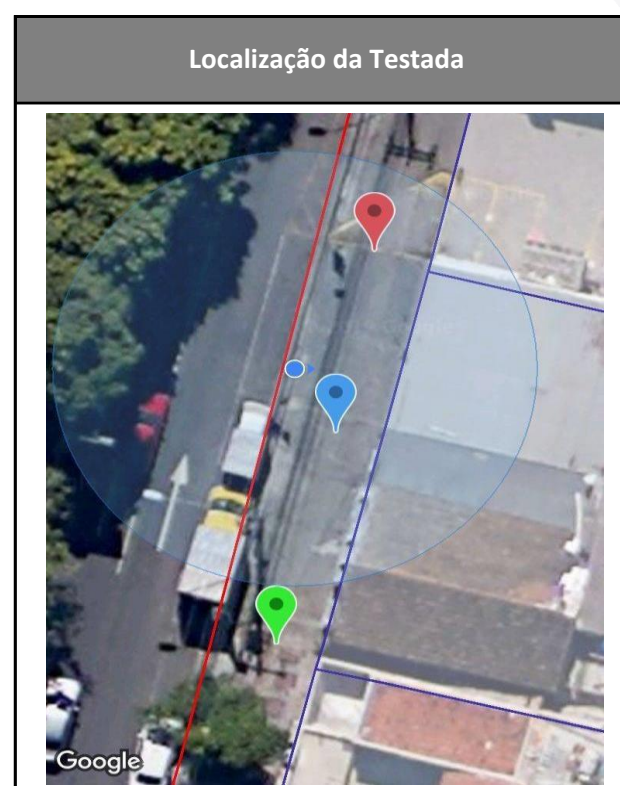
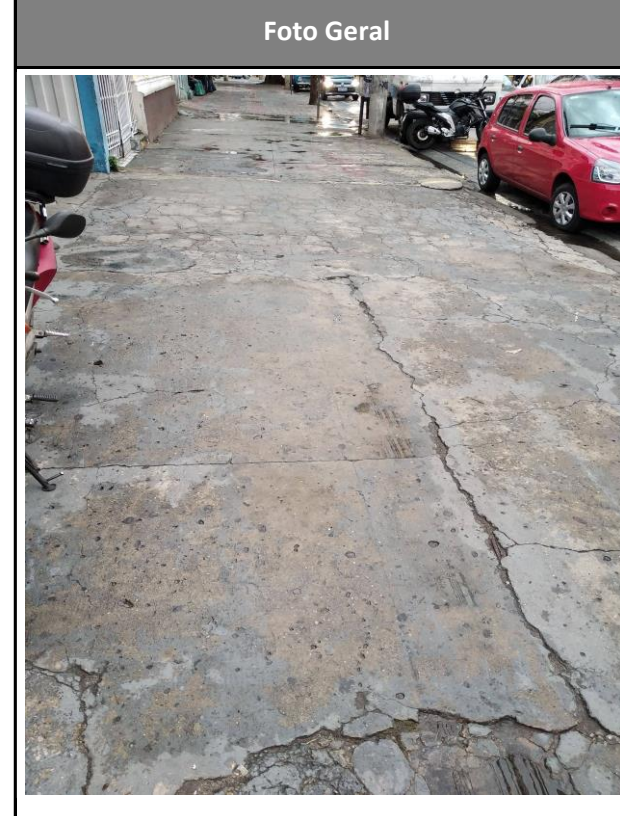
ID	Itens Avaliados	Respostas	Nota
P_1	O Mobiliário urbano está dentro da faixa de serviço de 70 cm ?	Sim	-
P_2	Qual a largura livre do Passeio ?	Acima de 1.50 m	10
P_3	Tipo de revestimento da calçada ?	Concreto	10
P_4	Existencia de Buracos ?	Poucos	5
P_5	Condições Gerais do Piso e meio-fio da calçada ?	Ótimo(a)	10
P_6	Presença de desniveis ?	Nenhum	10
P_7	Tem rebaixamento de calçada para Pedestre ?	Não	10
P_8	Possui piso tátil ao longo da Calçada ?	Não	-
P_9	A calçada Possui Rebaixamento de Veiculos correto ?	Sim	10
P_10	Existencia de altura livre menor que 2,10 m ?	Não	-
P_11	O Passeio está no padrao da SMPU ?	Não	0
P_12	A testada possui prática de estacionamento sobre o passeio ?	Não	10
P_13	Existe algum dispositivo de Drenagem sobre a calçada ?	Não	0
P_14	Existe PED em frente a testada ?	Não	-
P_15	Existe FTP em frente a testada ?	Não	-
P_16	Classificação geral da calçada pelo pesquisador.	Ótimo(a)	10
