Diagnóstico da Calçada	Qualidade do Serviço	
Endereço: Av. Afonso Pena, 2149	88	B
Data do Registro: 01/11/2019 13:23:12		
Num. Lote CTM: 10209300060

Diagnóstico da Calçada	Qualidade do Serviço		Complemento do Diagnóstico
Endereço: Av. Afonso Pena, 2149 Data do Registro: 01/11/2019 13:23:12 Num. Lote CTM: 10209300060	88	B

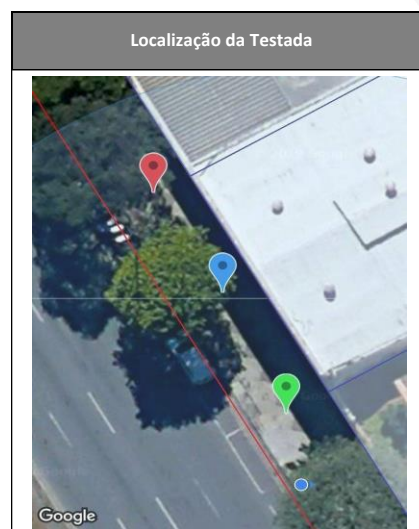
ID	Itens Avaliados	Respostas	Nota
P_1	O Mobiliário urbano está dentro da faixa de serviço de 70 cm ?	Sim	-
P_2	Qual a largura livre do Passeio ?	Acima de 1.50 m	10
P_3	Tipo de revestimento da calçada ?	Pedra Portuguesa	8
P_4	Existência de Buracos ?	Nenhum	10
P_5	Condições Gerais do Piso e meio-fio da calçada ?	Ótimo(a)	10
P_6	Presença de desníveis ?	Nenhum	10
P_7	Tem rebaixamento de calçada para Pedestre ?	Não	10
P_8	Possui piso tátil ao longo da Calçada ?	Não	-
P_9	A calçada Possui Rebaixamento de Veículos correto ?	Sim	10
P_10	Existência de altura livre menor que 2,10 m ?	Não	-
P_11	O Passeio está no padrão da SMPU ?	Não	0
P_12	A testada possui prática de estacionamento sobre o passeio ?	Não	10
P_13	Existe algum dispositivo de Drenagem sobre a calçada ?	Não	0
P_14	Existe PED em frente a testada ?	Não	-
P_15	Existe FTP em frente a testada ?	Não	-
P_16	Classificação geral da calçada pelo pesquisador.	Ótimo(a)	10
