Diagnóstico da Calçada	Qualidade do Serviço	
Endereço: Rua Conceição do Mato Dentro, 240	71	B
Data do Registro: 28/10/2019 12:54:38		
Num. Lote CTM: 140197200190

Diagnóstico da Calçada	Qualidade do Serviço		Complemento do Diagnóstico
Endereço: Rua Conceição do Mato Dentro, 240 Data do Registro: 28/10/2019 12:54:38 Num. Lote CTM: 140197200190	71	B

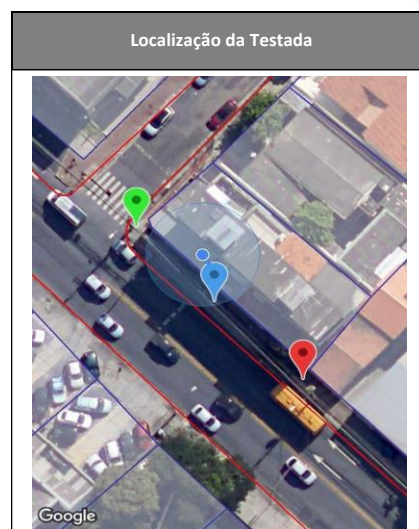
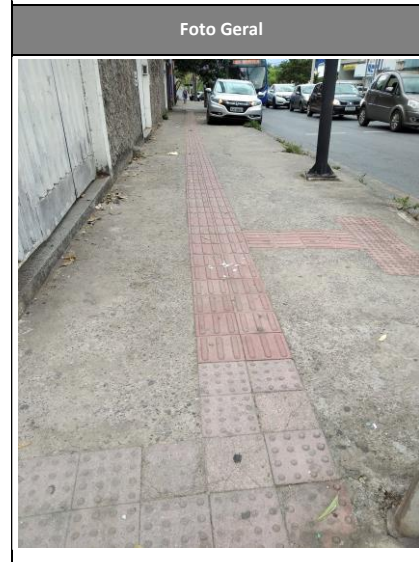
ID	Itens Avaliados	Respostas	Nota
P_1	O Mobiliário urbano está dentro da faixa de serviço de 70 cm ?	Sim	-
P_2	Qual a largura livre do Passeio ?	Entre 1.20 m e 1.50 m	6
P_3	Tipo de revestimento da calçada ?	Concreto	10
P_4	Existência de Buracos ?	Nenhum	10
P_5	Condições Gerais do Piso e meio-fio da calçada ?	Ótimo(a)	10
P_6	Presença de desníveis ?	Nenhum	10
P_7	Tem rebaixamento de calçada para Pedestre ?	Sim	5
P_8	Possui piso tátil ao longo da Calçada ?	Sim	-
P_9	A calçada Possui Rebaixamento de Veículos correto ?	N.A	0
P_10	Existência de altura livre menor que 2,10 m ?	Não	-
P_11	O Passeio está no padrão da SMPU ?	Não	0
P_12	A testada possui prática de estacionamento sobre o passeio ?	Não	10
P_13	Existe algum dispositivo de Drenagem sobre a calçada ?	Não	0
P_14	Existe PED em frente a testada ?	Sim	-
P_15	Existe FTP em frente a testada ?	Não	-
P_16	Classificação geral da calçada pelo pesquisador.	Ótimo(a)	10

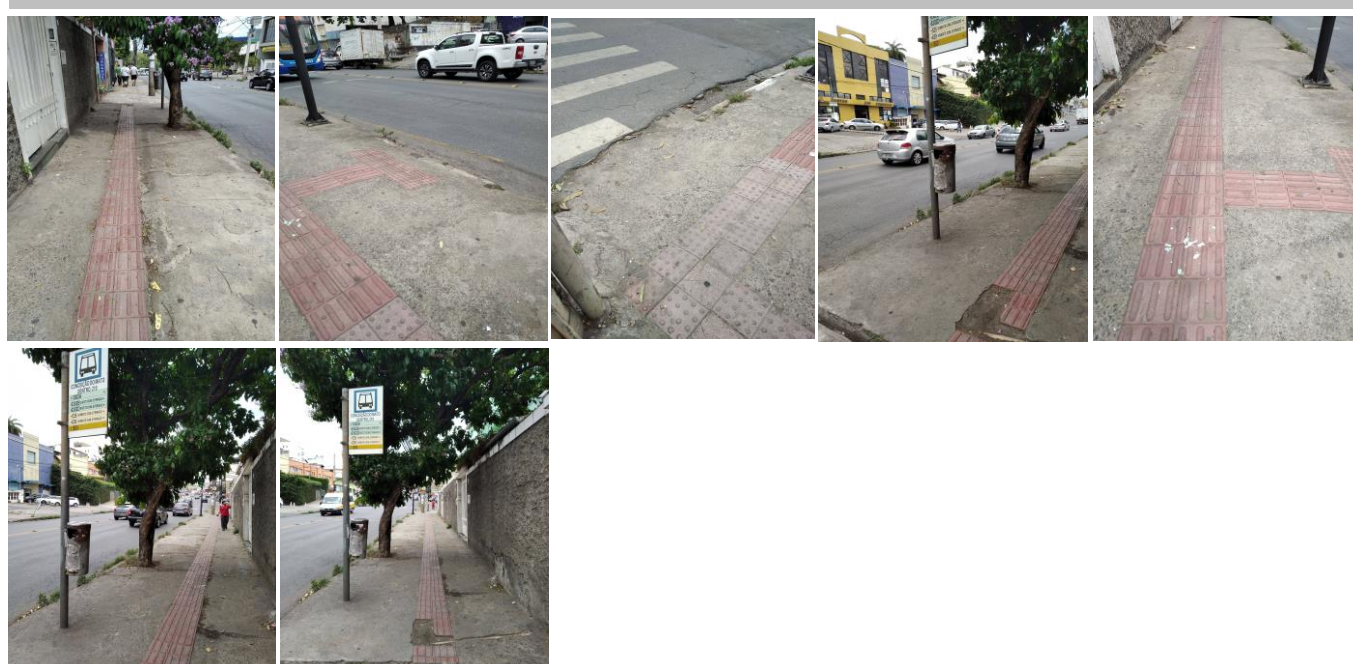
Fotos Complementares - Detalhes do Passeio

ID	Itens Avaliados	Respostas	Nota
P_7_1	Qual tipo do Rebaixo ?	Rebaixo Tipo 1 (trapézio)	0
P_7_1_1	Se for do Tipo 1, Passeio possui largura livre de 1,2 m ?	Não	0
P_7_1_2	Se for do Tipo 1, O rebaixo tem abas conforme a norma ?	Não	0
P_7_2	A rampa do rebaixo tem Inclinação da norma (8,33%) ?	Sim	0
P_7_3	O rebaixo possui piso tátil ?	Tem piso de alerta e direcional	0
P_7_3_1	O piso tátil de alerta e direcional do rebaixo está conforme a norma ?	Não	0
P_8_1	O piso tátil está no eixo da faixa livre ?	Sim	0
P_8_2	Se tem uma leve mudança de direção está conforme a norma ?	Não	0
P_8_3	Se tem mudança de direção de 90º ou maior está conforme a norma ?	0	0
P_8_4	Se tem mudança de direção de três faixas direcionais está conforme a norma ?	0	0
P_8_5	Se tem mudança de direção de quatro faixas direcionais está conforme a norma?	0	0
P_8_6	Tem piso tátil em pontos de ônibus conforme a norma?	Não	0
P_8_7	O piso tátil tem conexão com os lotes vizinhos?	Sim	0

P_8_8	O piso tátil está em boas condições aparentes?	Não	0
P_8_9	O piso tátil apresenta desenho com bom senso?	Sim	0
P_13_1	Dispositivo de Drenagem está devidamente instalado e bem conservado?	0	-3
P_13_2	Dispositivo de Drenagem oferece risco para caminamento seguro de pedestre?	0	-5
