Diagnóstico da Calçada	Qualidade do Serviço	
Endereço: Rua São Paulo, 1432	70	C
Data do Registro: 08/11/2019 10:24:12		
Num. Lote CTM: 10286200480

# Lote 4 - Rota: Raja Gabáglia

**FRATAR**  
ENGENHARIA CONSULTIVA

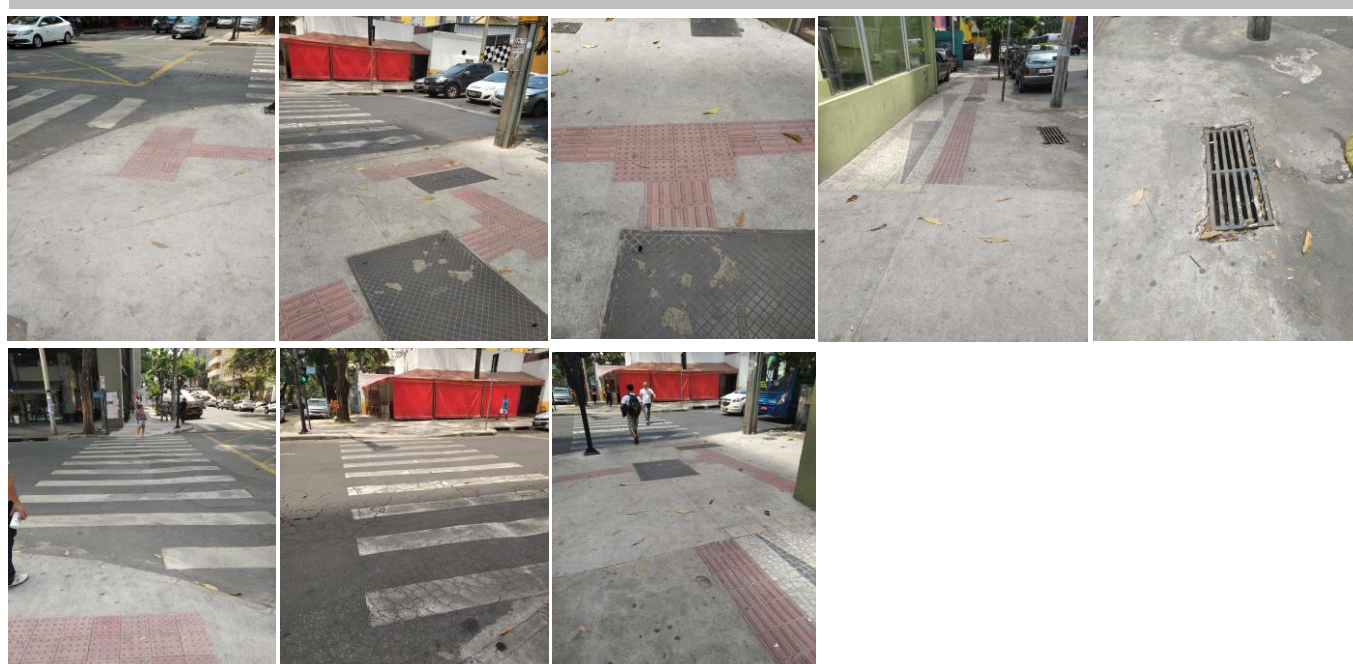
P_8_8	O piso tátil está em boas condições aparentes?	Sim	0
P_8_9	O piso tátil apresenta desenho com bom senso?	Sim	0
P_13_1	Dispositivo de Drenagem está devidamente instalado e bem conservado?	Não	0
P_13_2	Dispositivo de Drenagem oferece risco para caminhada segura de pedestre?	Sim	0
