# Lote 1 - Rota: Padre Pedro Pinto

Diagnóstico da Calçada	Qualidade do Serviço	
Endereço: Rua Padre Pedro Pinto, 1251	<b>80</b>	<b>B</b>
Data do Registro: 22/11/2019 09:18:55		
Num. Lote CTM: 190397100755

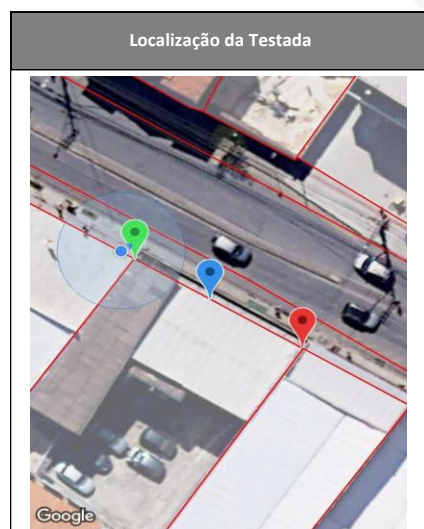
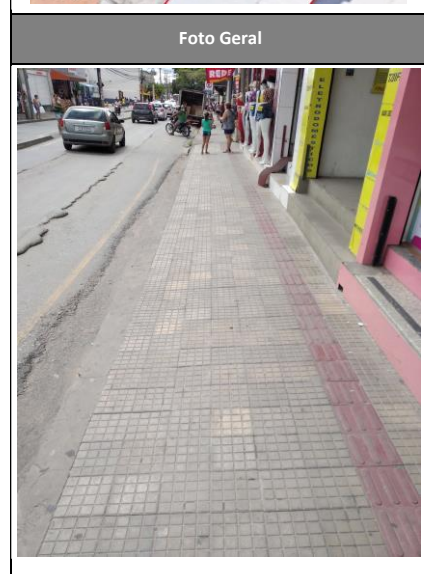
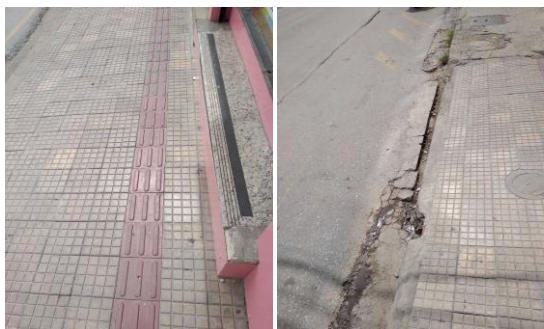
ID	Itens Avaliados	Respostas	Nota
P_1	O Mobiliário urbano está dentro da faixa de serviço de 70 cm ?	Sim	-
P_2	Qual a largura livre do Passeio ?	Acima de 1.50 m	10
P_3	Tipo de revestimento da calçada ?	Ladrilho Hidráulico	10
P_4	Existência de Buracos ?	Nenhum	10
P_5	Condições Gerais do Piso e meio-fio da calçada ?	Ótimo(a)	10
P_6	Presença de desníveis ?	Nenhum	10
P_7	Tem rebaixamento de calçada para Pedestre ?	Não	10
P_8	Possui piso tátil ao longo da Calçada ?	Sim	-
P_9	A calçada Possui Rebaixamento de Veículos correto ?	Não	0
P_10	Existência de altura livre menor que 2,10 m ?	Não	-
P_11	O Passeio está no padrão da SMPU ?	Não	0
P_12	A testada possui prática de estacionamento sobre o passeio ?	Não	10
P_13	Existe algum dispositivo de Drenagem sobre a calçada ?	Não	0
P_14	Existe PED em frente a testada ?	Não	-
P_15	Existe FTP em frente a testada ?	Não	-
P_16	Classificação geral da calçada pelo pesquisador.	Ótimo(a)	10
