Lote 4 - Rota: Contorno

Diagnóstico da Calçada	Qualidade do Serviço	
Endereço: Av.Contorno, 1498	75	B
Data do Registro: 01/11/2019 15:19:28		
Num. Lote CTM: 10504800325

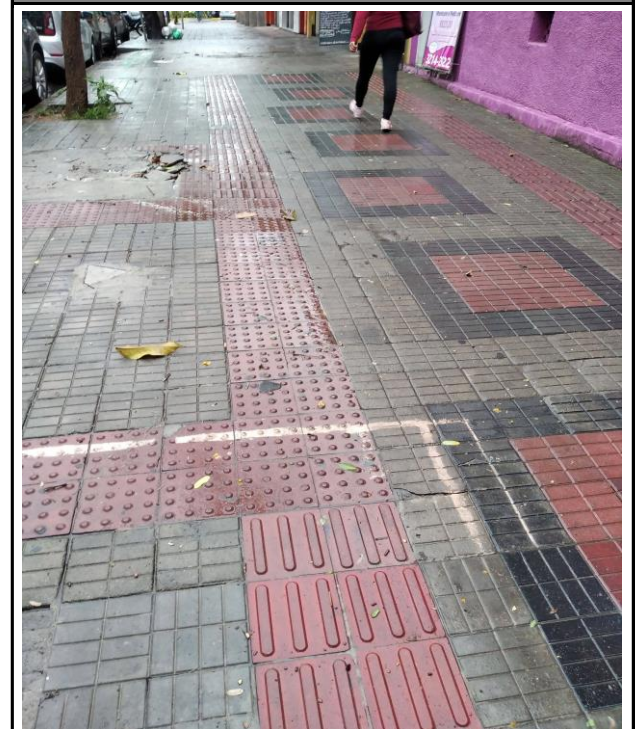
Foto Geral

ID	Itens Avaliados	Respostas	Nota
P_1	O Mobiliário urbano está dentro da faixa de serviço de 70 cm ?	Sim	-
P_2	Qual a largura livre do Passeio ?	Acima de 1.50 m	10
P_3	Tipo de revestimento da calçada ?	Ladrilho Hidráulico	10
P_4	Existência de Buracos ?	Poucos	5
P_5	Condições Gerais do Piso e meio-fio da calçada ?	Ótimo(a)	10
P_6	Presença de desniveis ?	Nenhum	10
P_7	Tem rebaixamento de calçada para Pedestre ?	Não	10
P_8	Possui piso tátil ao longo da Calçada ?	Sim	-
P_9	A calçada Possui Rebaixamento de Veículos correto ?	N.A	0
P_10	Existência de altura livre menor que 2,10 m ?	Não	-
P_11	O Passeio está no padrão da SMPU ?	Não	0
P_12	A testada possui prática de estacionamento sobre o passeio ?	Não	10
P_13	Existe algum dispositivo de Drenagem sobre a calçada ?	Não	0
P_14	Existe PED em frente a testada ?	Não	-
P_15	Existe FTP em frente a testada ?	Não	-
P_16	Classificação geral da calçada pelo pesquisador.	Ótimo(a)	10
