# Lote 1 - Rota: Padre Pedro Pinto

Diagnóstico da Calçada	Qualidade do Serviço	
Endereço: Rua Padre Pedro Pinto, 130	70	C
Data do Registro: 22/11/2019 11:46:18		
Num. Lote CTM: 190403500130

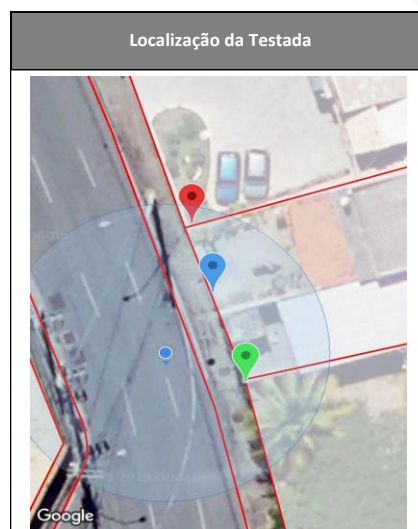
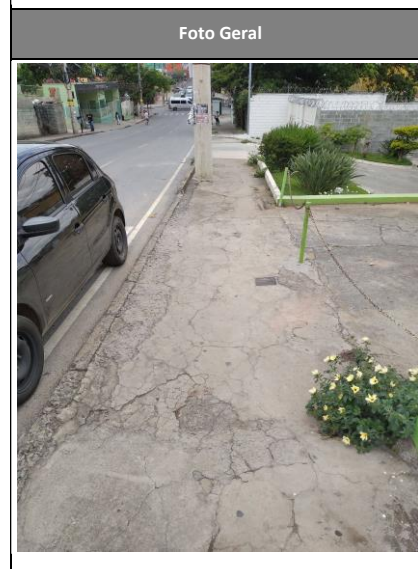
ID	Itens Avaliados	Respostas	Nota
P_1	O Mobiliário urbano está dentro da faixa de serviço de 70 cm ?	Sim	-
P_2	Qual a largura livre do Passeio ?	Acima de 1.50 m	10
P_3	Tipo de revestimento da calçada ?	Concreto	10
P_4	Existência de Buracos ?	Nenhum	10
P_5	Condições Gerais do Piso e meio-fio da calçada ?	Regular	5
P_6	Presença de desníveis ?	Nenhum	10
P_7	Tem rebaixamento de calçada para Pedestre ?	Não	10
P_8	Possui piso tátil ao longo da Calçada ?	Não	-
P_9	A calçada Possui Rebaixamento de Veículos correto ?	Não	0
P_10	Existência de altura livre menor que 2,10 m ?	Não	-
P_11	O Passeio está no padrão da SMPU ?	Não	0
P_12	A testada possui prática de estacionamento sobre o passeio ?	Não	10
P_13	Existe algum dispositivo de Drenagem sobre a calçada ?	Não	0
P_14	Existe PED em frente a testada ?	Não	-
P_15	Existe FTP em frente a testada ?	Não	-
P_16	Classificação geral da calçada pelo pesquisador.	Regular	5
