Lote 5 - Rota: Afonso Pena

FRATAR
ENGENHARIA CONSULTIVA

Diagnóstico da Calçada	Qualidade do Serviço	
Endereço: Av. Afonso Pena, 4121	86	B
Data do Registro: 01/11/2019 10:13:21		
Num. Lote CTM: 80257100130

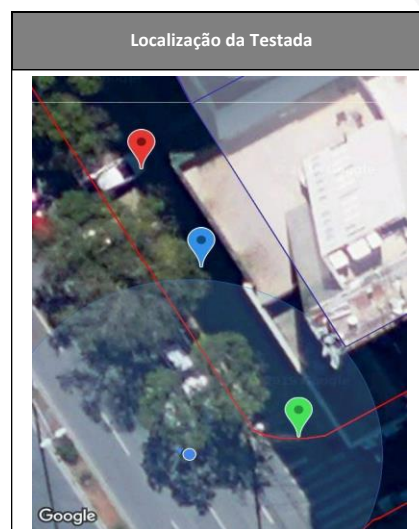
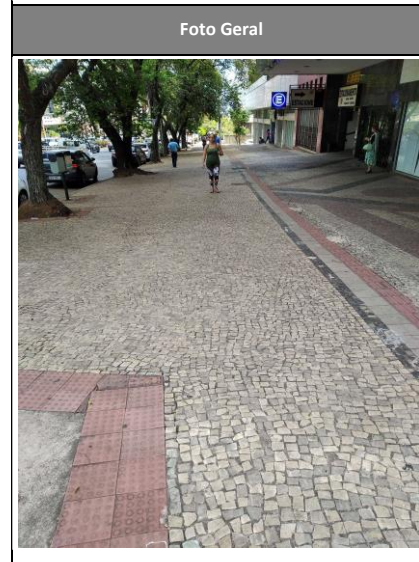
ID	Itens Avaliados	Respostas	Nota
P_1	O Mobiliário urbano está dentro da faixa de serviço de 70 cm ?	Sim	-
P_2	Qual a largura livre do Passeio ?	Acima de 1.50 m	10
P_3	Tipo de revestimento da calçada ?	Pedra Portuguesa	8
P_4	Existência de Buracos ?	Nenhum	10
P_5	Condições Gerais do Piso e meio-fio da calçada ?	Ótimo(a)	10
P_6	Presença de desníveis ?	Nenhum	10
P_7	Tem rebaixamento de calçada para Pedestre ?	Sim	8
P_8	Possui piso tátil ao longo da Calçada ?	Sim	-
P_9	A calçada Possui Rebaixamento de Veículos correto ?	Sim	10
P_10	Existência de altura livre menor que 2,10 m ?	Não	-
P_11	O Passeio está no padrão da SMPU ?	Não	0
P_12	A testada possui prática de estacionamento sobre o passeio ?	Não	10
P_13	Existe algum dispositivo de Drenagem sobre a calçada ?	Não	0
P_14	Existe PED em frente a testada ?	Não	-
P_15	Existe FTP em frente a testada ?	Não	-
P_16	Classificação geral da calçada pelo pesquisador.	Ótimo(a)	10

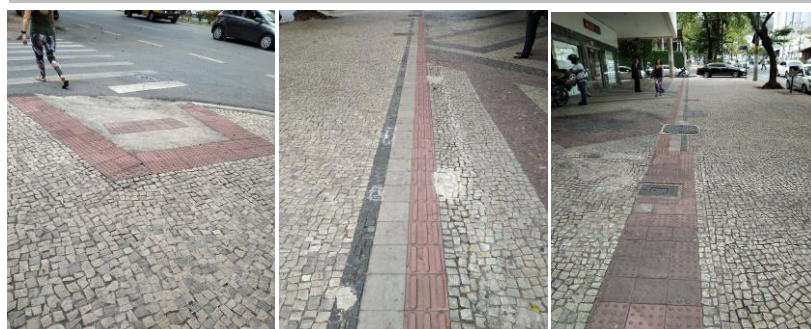
Fotos Complementares - Detalhes do Passeio

ID	Itens Avaliados	Respostas	Nota
P_7_1	Qual tipo do Rebaixo ?	Rebaixo Tipo 1 (trapézio)	0
P_7_1_1	Se for do Tipo 1, Passeio possui largura livre de 1,2 m ?	Sim	0
P_7_1_2	Se for do Tipo 1, O rebaixo tem abas conforme a norma ?	Não	-1
P_7_2	A rampa do rebaixo tem Inclinação da norma (8,33%) ?	Sim	0
P_7_3	O rebaixo possui piso tátil ?	Tem só piso de alerta	-1
P_7_3_1	O piso tátil de alerta e direcional do rebaixo está conforme a norma ?	Sim	0
P_8_1	O piso tátil está no eixo da faixa livre ?	Não	0
P_8_2	Se tem uma leve mudança de direção está conforme a norma ?	Não	0
P_8_3	Se tem mudança de direção de 90º ou maior está conforme a norma ?	0	0
P_8_4	Se tem mudança de direção de três faixas direcionais está conforme a norma ?	0	0
P_8_5	Se tem mudança de direção de quatro faixas direcionais está conforme a norma?	0	0
P_8_6	Tem piso tátil em pontos de ônibus conforme a norma?	Sim	0
P_8_7	O piso tátil tem conexão com os lotes vizinhos?	Sim	0

P_8_8	O piso tátil está em boas condições aparentes?	Sim	0
P_8_9	O piso tátil apresenta desenho com bom senso?	Sim	0
P_13_1	Dispositivo de Drenagem está devidamente instalado e bem conservado?	0	0
P_13_2	Dispositivo de Drenagem oferece risco para caminamento seguro de pedestre?	0	0
