Lote 4 - Rota: Raja Gabália

FRATAR
ENGENHARIA CONSULTIVA

Diagnóstico da Calçada	Qualidade do Serviço	
Endereço: Av. Olegário Maciel, 1423	76	B
Data do Registro: 05/11/2019 11:35:09		
Num. Lote CTM: 10225400235

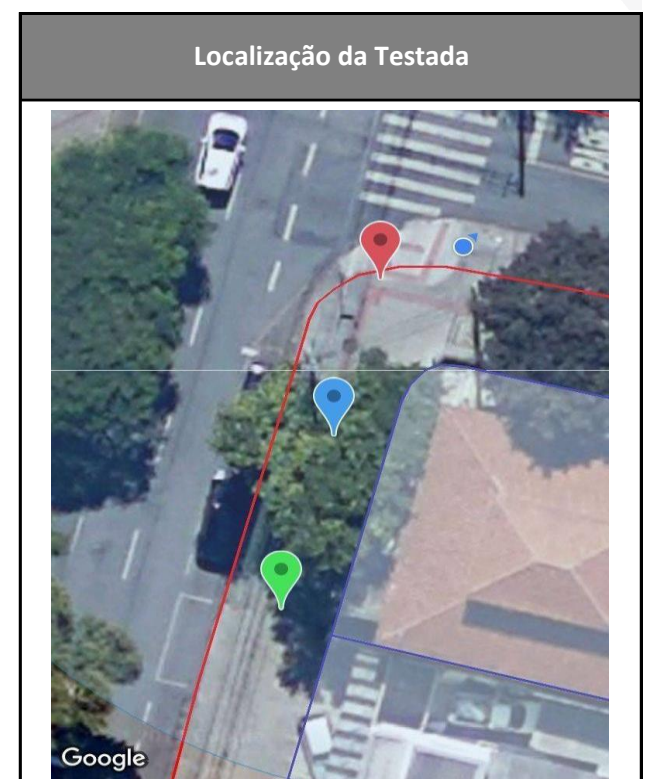
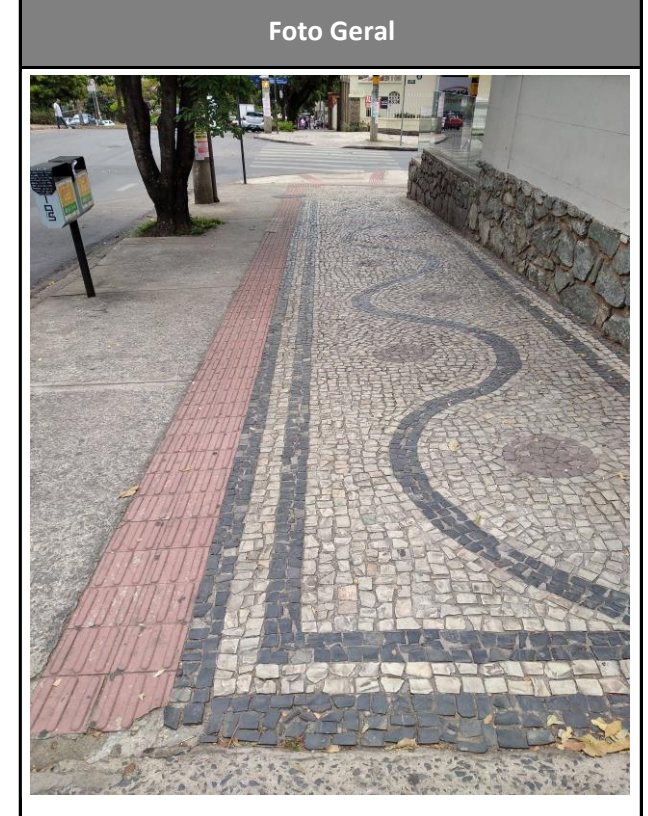
ID	Itens Avaliados	Respostas	Nota
P_1	O Mobiliário urbano está dentro da faixa de serviço de 70 cm ?	Sim	-
P_2	Qual a largura livre do Passeio ?	Acima de 1.50 m	10
P_3	Tipo de revestimento da calçada ?	Pedra Portuguesa	8
P_4	Existencia de Buracos ?	Nenhum	10
P_5	Condições Gerais do Piso e meio-fio da calçada ?	Ótimo(a)	10
P_6	Presença de desniveis ?	Nenhum	10
P_7	Tem rebaixamento de calçada para Pedestre ?	Sim	8
P_8	Possui piso tátil ao longo da Calçada ?	Sim	-
P_9	A calçada Possui Rebaixamento de Veiculos correto ?	N.A	0
P_10	Existencia de altura livre menor que 2,10 m ?	Não	-
P_11	O Passeio está no padrao da SMPU ?	Não	0
P_12	A testada possui prática de estacionamento sobre o passeio ?	Não	10
P_13	Existe algum dispositivo de Drenagem sobre a calçada ?	Não	0
P_14	Existe PED em frente a testada ?	Não	-
P_15	Existe FTP em frente a testada ?	Não	-
P_16	Classificação geral da calçada pelo pesquisador.	Ótimo(a)	10

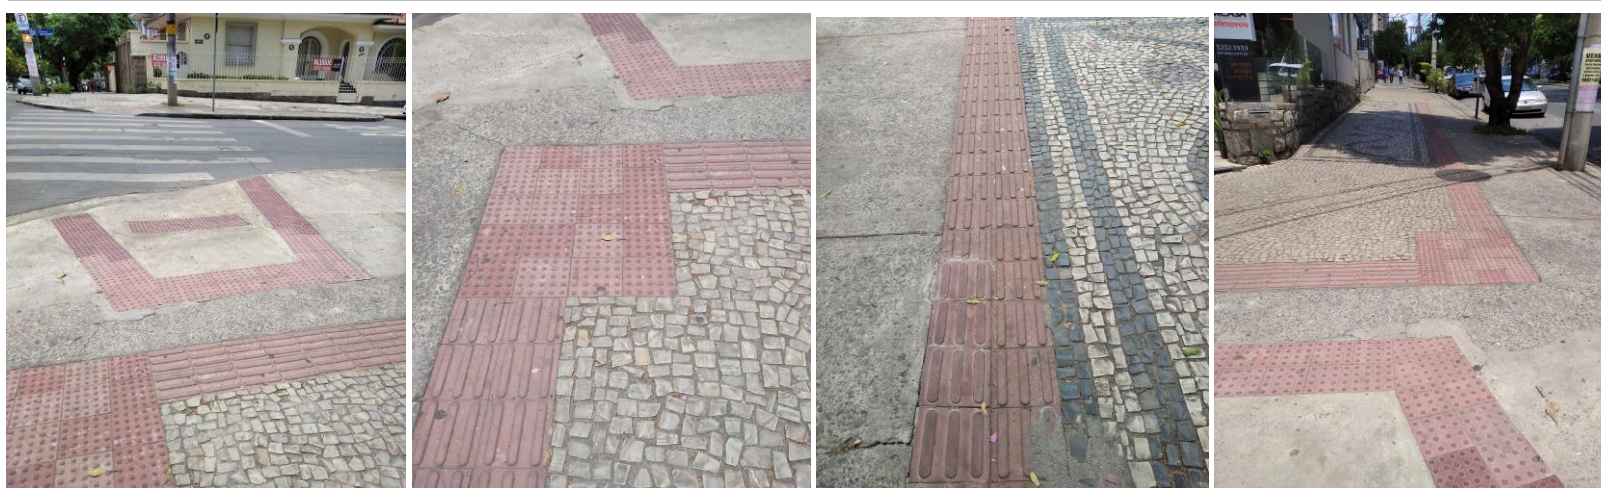
Fotos Complementares - Detalhes do Passeio

ID	Itens Avaliados	Respostas	Nota
P_7_1	Qual tipo do Rebaixo ?	Rebaixo Tipo 1 (trapézio)	0
P_7_1_1	Se for do Tipo 1, Passeio possui largura livre de 1,2 m ?	Sim	0
P_7_1_2	Se for do Tipo 1, O rebaixo tem abas conforme a norma ?	Não	-1
P_7_2	A rampa do rebaixo tem Inclinação da norma (8,33%) ?	Sim	0
P_7_3	O rebaixo possui piso tátil ?	Tem só piso de alerta	-1
P_7_3_1	O piso tátil de alerta e direcional do rebaixo está conforme a norma ?	Sim	0
P_8_1	O piso tátil está no eixo da faixa livre ?	Não	0
P_8_2	Se tem uma leve mudança de direção está conforme a norma ?	Sim	0
P_8_3	Se tem mudança de direção de 90° ou maior está conforme a norma ?	Sim	0
P_8_4	Se tem mudança de direção de três faixas direcionais está conforme a norma ?	Sim	0
P_8_5	Se tem mudança de direção de quatro faixas direcionais está conforme a norma?	N.A	0
P_8_6	Tem piso tátil em pontos de ônibus conforme a norma?	N.A	0
P_8_7	O piso tátil tem conexão com os lotes vizinhos?	Sim	0

P_8_8	O piso tátil está em boas condições aparentes?	Sim	0
P_8_9	O piso tátil apresenta desenho com bom senso?	Sim	0
P_13_1	Dispositivo de Drenagem está devidamente instalado e bem conservado?	0	0
P_13_2	Dispositivo de Drenagem oferece risco para caminhamento seguro de pedestre?	0	0
