Lote 4 - Rota: Contorno

Diagnóstico da Calçada	Qualidade do Serviço	
Endereço: Av.Contorno, 9656	55	C
Data do Registro: 28/10/2019 15:01:59		
Num. Lote CTM: 10300100170

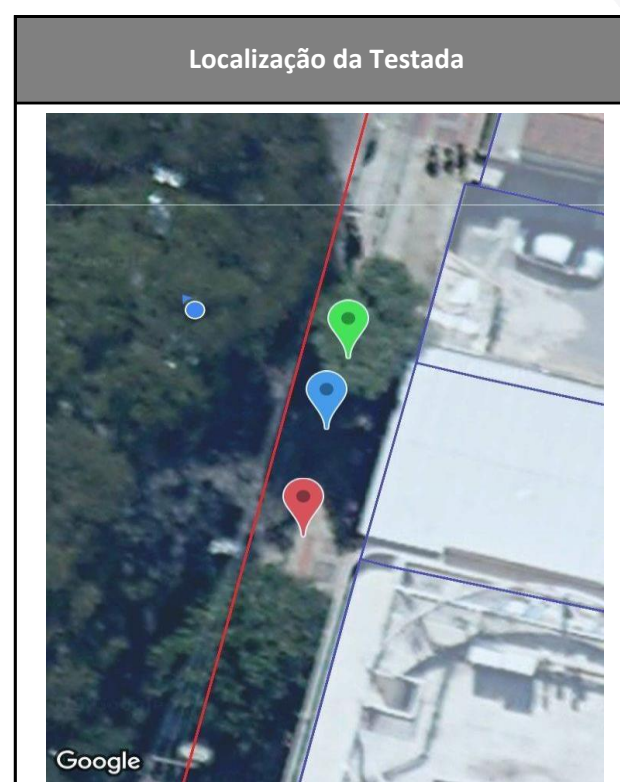
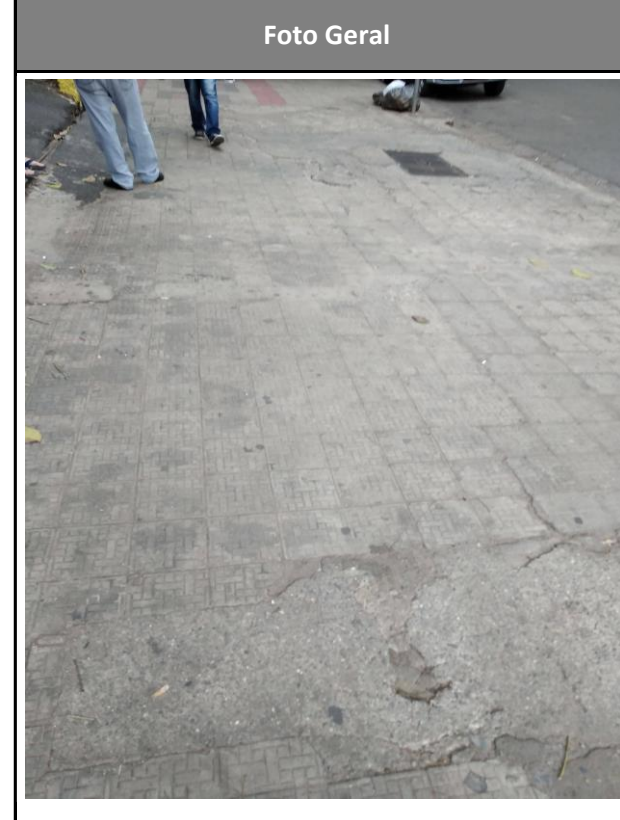
ID	Itens Avaliados	Respostas	Nota
P_1	O Mobiliário urbano está dentro da faixa de serviço de 70 cm ?	Sim	-
P_2	Qual a largura livre do Passeio ?	Acima de 1.50 m	10
P_3	Tipo de revestimento da calçada ?	Ladrilho Hidráulico	10
P_4	Existencia de Buracos ?	Poucos	5
P_5	Condições Gerais do Piso e meio-fio da calçada ?	Péssimo	0
P_6	Presença de desniveis ?	Nenhum	10
P_7	Tem rebaixamento de calçada para Pedestre ?	Não	10
P_8	Possui piso tátil ao longo da Calçada ?	Não	-
P_9	A calçada Possui Rebaixamento de Veiculos correto ?	Não	0
P_10	Existencia de altura livre menor que 2,10 m ?	Não	-
P_11	O Passeio está no padrao da SMPU ?	Não	0
P_12	A testada possui prática de estacionamento sobre o passeio ?	Não	10
P_13	Existe algum dispositivo de Drenagem sobre a calçada ?	Não	0
P_14	Existe PED em frente a testada ?	Não	-
P_15	Existe FTP em frente a testada ?	Não	-
P_16	Classificação geral da calçada pelo pesquisador.	Ruim	0
