Diagnóstico da Calçada	Qualidade do Serviço	
Endereço: Av. Abílio Machado, s/nº	74	B
Data do Registro: 11/11/2019 15:05:42		
Num. Lote CTM: 130057300445

Lote 1 - Rota: Noroeste

FRATAR
ENGENHARIA CONSULTIVA

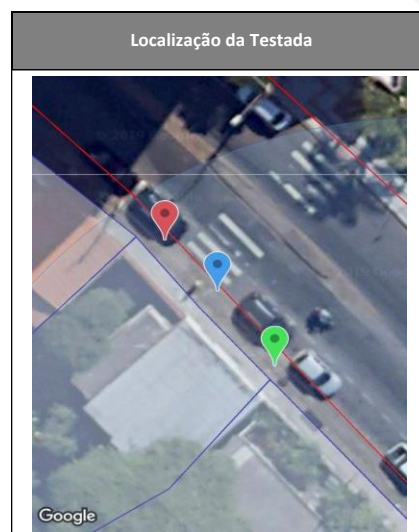
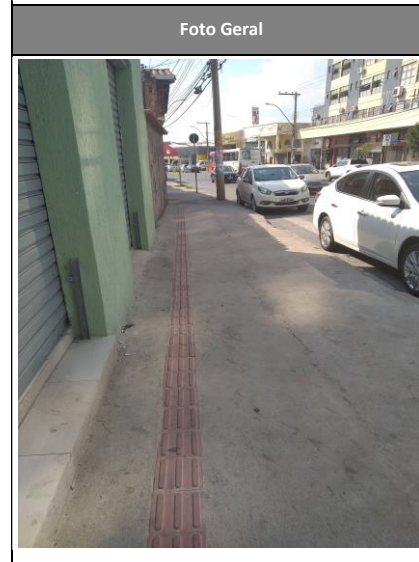
ID	Itens Avaliados	Respostas	Nota
P_1	O Mobiliário urbano está dentro da faixa de serviço de 70 cm ?	Sim	-
P_2	Qual a largura livre do Passeio ?	Acima de 1.50 m	10
P_3	Tipo de revestimento da calçada ?	Concreto	10
P_4	Existência de Buracos ?	Nenhum	10
P_5	Condições Gerais do Piso e meio-fio da calçada ?	Ótimo(a)	10
P_6	Presença de desníveis ?	Nenhum	10
P_7	Tem rebaixamento de calçada para Pedestre ?	Sim	9
P_8	Possui piso tátil ao longo da Calçada ?	Sim	-
P_9	A calçada Possui Rebaixamento de Veículos correto ?	N.A	0
P_10	Existência de altura livre menor que 2,10 m ?	Não	-
P_11	O Passeio está no padrão da SMPU ?	Não	0
P_12	A testada possui prática de estacionamento sobre o passeio ?	Não	10
P_13	Existe algum dispositivo de Drenagem sobre a calçada ?	Não	0
P_14	Existe PED em frente a testada ?	Não	-
P_15	Existe FTP em frente a testada ?	Sim	-
P_16	Classificação geral da calçada pelo pesquisador.	Regular	5
