Lote 1 - Rota: Padre Pedro Pinto

Diagnóstico da Calçada	Qualidade do Serviço	
Endereço: Rua Padre Pedro Pinto, s/nº	79	B
Data do Registro: 22/11/2019 11:31:08		
Num. Lote CTM: 190457000095

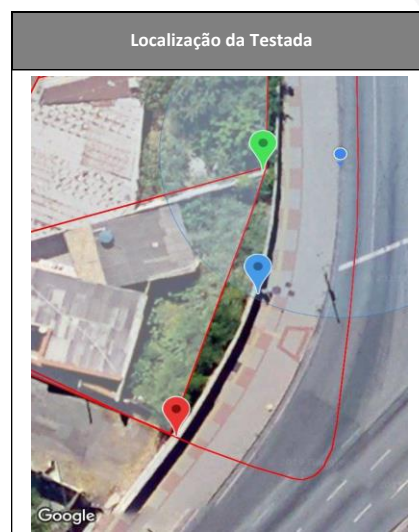
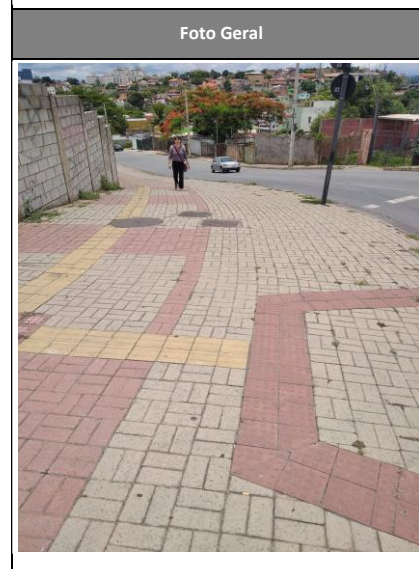
ID	Itens Avaliados	Respostas	Nota
P_1	O Mobiliário urbano está dentro da faixa de serviço de 70 cm ?	Sim	-
P_2	Qual a largura livre do Passeio ?	Acima de 1.50 m	10
P_3	Tipo de revestimento da calçada ?	Bloco Intertravado de Concreto	10
P_4	Existência de Buracos ?	Nenhum	10
P_5	Condições Gerais do Piso e meio-fio da calçada ?	Ótimo(a)	10
P_6	Presença de desníveis ?	Nenhum	10
P_7	Tem rebaixamento de calçada para Pedestre ?	Sim	9
P_8	Possui piso tátil ao longo da Calçada ?	Sim	-
P_9	A calçada Possui Rebaixamento de Veículos correto ?	N.A	0
P_10	Existência de altura livre menor que 2,10 m ?	Não	-
P_11	O Passeio está no padrão da SMPU ?	Não	0
P_12	A testada possui prática de estacionamento sobre o passeio ?	Não	10
P_13	Existe algum dispositivo de Drenagem sobre a calçada ?	Não	0
P_14	Existe PED em frente a testada ?	Não	-
P_15	Existe FTP em frente a testada ?	Não	-
P_16	Classificação geral da calçada pelo pesquisador.	Ótimo(a)	10
