Lote 4 - Rota: Contorno

FRATAR
ENGENHARIA CONSULTIVA

Diagnóstico da Calçada	Qualidade do Serviço	
Endereço: Av.Contorno, 4924	75	B
Data do Registro: 02/11/2019 12:44:22		
Num. Lote CTM: 10077900425

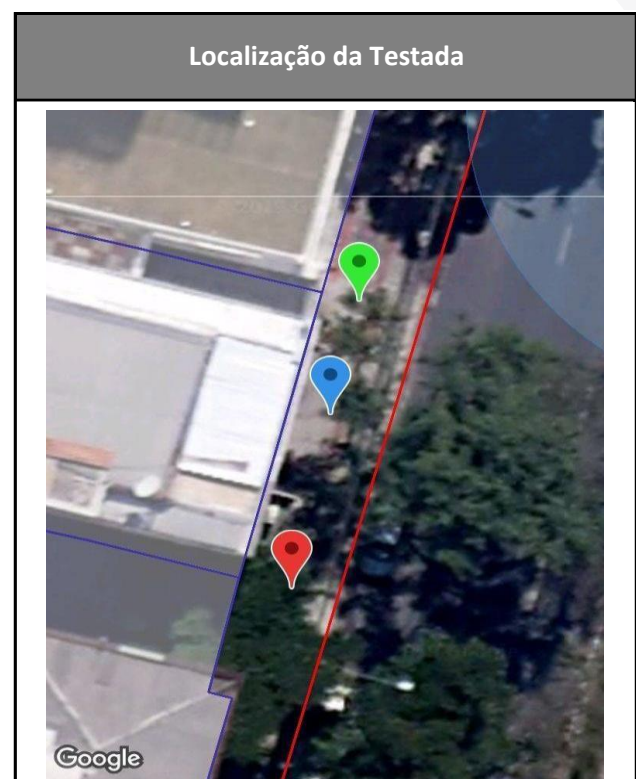
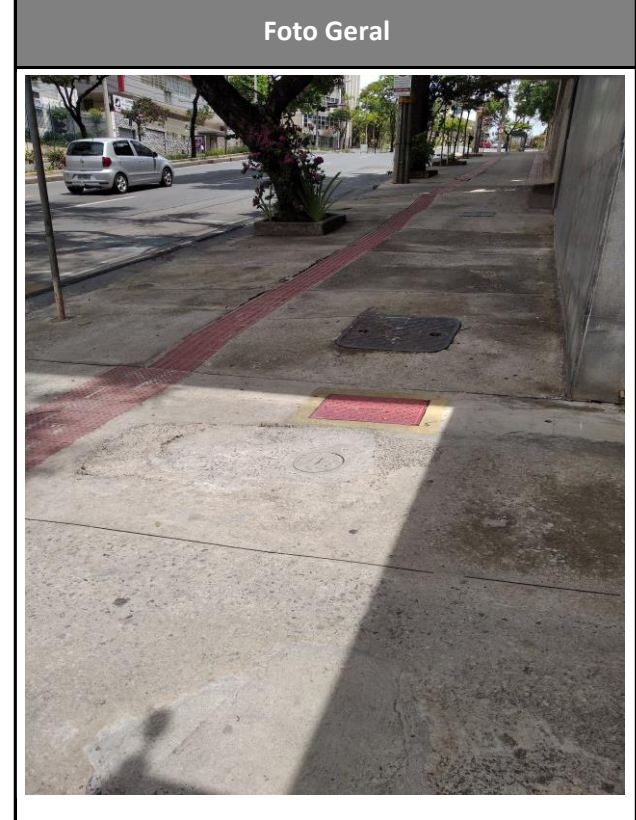
ID	Itens Avaliados	Respostas	Nota
P_1	O Mobiliário urbano está dentro da faixa de serviço de 70 cm ?	Sim	-
P_2	Qual a largura livre do Passeio ?	Acima de 1.50 m	10
P_3	Tipo de revestimento da calçada ?	Concreto	10
P_4	Existencia de Buracos ?	Poucos	5
P_5	Condições Gerais do Piso e meio-fio da calçada ?	Ótimo(a)	10
P_6	Presença de desniveis ?	Severo	0
P_7	Tem rebaixamento de calçada para Pedestre ?	Não	10
P_8	Possui piso tátil ao longo da Calçada ?	Sim	-
P_9	A calçada Possui Rebaixamento de Veiculos correto ?	Sim	10
P_10	Existencia de altura livre menor que 2,10 m ?	Não	-
P_11	O Passeio está no padrao da SMPU ?	Não	0
P_12	A testada possui prática de estacionamento sobre o passeio ?	Não	10
P_13	Existe algum dispositivo de Drenagem sobre a calçada ?	Não	0
P_14	Existe PED em frente a testada ?	Não	-
P_15	Existe FTP em frente a testada ?	Não	-
P_16	Classificação geral da calçada pelo pesquisador.	Ótimo(a)	10
