Lote 4 - Rota: Contorno

FRATAR
ENGENHARIA CONSULTIVA

Diagnóstico da Calçada	Qualidade do Serviço	
Endereço: Av.Contorno, 9307	55	C
Data do Registro: 28/10/2019 17:09:19		
Num. Lote CTM: 20115300260

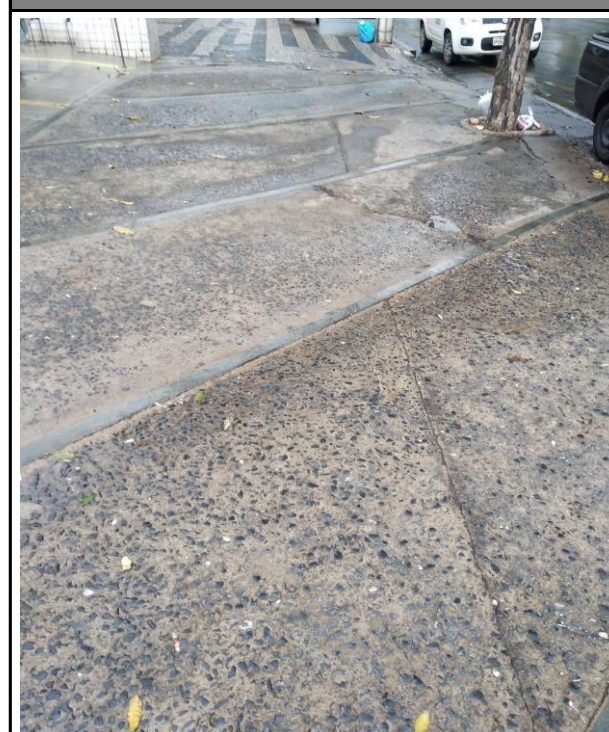
Foto Geral

ID	Itens Avaliados	Respostas	Nota
P_1	O Mobiliário urbano está dentro da faixa de serviço de 70 cm ?	Sim	-
P_2	Qual a largura livre do Passeio ?	Acima de 1.50 m	10
P_3	Tipo de revestimento da calçada ?	Concreto	10
P_4	Existencia de Buracos ?	Poucos	5
P_5	Condições Gerais do Piso e meio-fio da calçada ?	Regular	5
P_6	Presença de desniveis ?	Nenhum	10
P_7	Tem rebaixamento de calçada para Pedestre ?	Não	10
P_8	Possui piso tátil ao longo da Calçada ?	Não	-
P_9	A calçada Possui Rebaixamento de Veiculos correto ?	Não	0
P_10	Existencia de altura livre menor que 2,10 m ?	Não	-
P_11	O Passeio está no padrao da SMPU ?	Não	0
P_12	A testada possui prática de estacionamento sobre o passeio ?	Sim	0
P_13	Existe algum dispositivo de Drenagem sobre a calçada ?	Não	0
P_14	Existe PED em frente a testada ?	Não	-
P_15	Existe FTP em frente a testada ?	Não	-
P_16	Classificação geral da calçada pelo pesquisador.	Regular	5
