Lote 3 - Rota: Augusto de Lima

FRATAR
ENGENHARIA CONSULTIVA

Diagnóstico da Calçada	Qualidade do Serviço	
Endereço: Av. Augusto de Lima, 1454	71	B
Data do Registro: 07/11/2019 10:18:32		
Num. Lote CTM: 10364800110

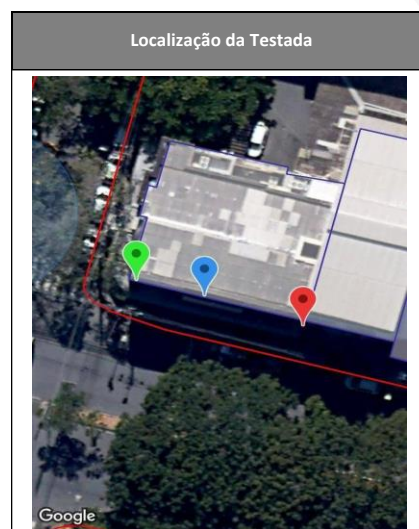
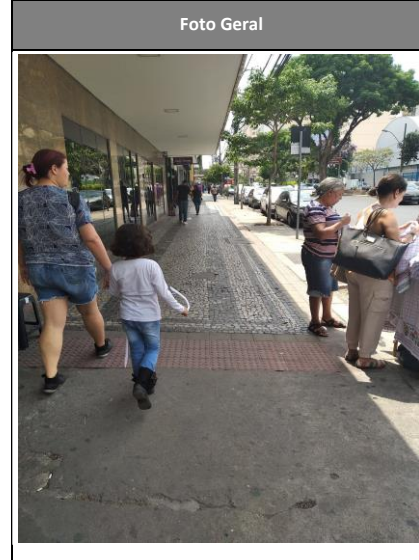
ID	Itens Avaliados	Respostas	Nota
P_1	O Mobiliário urbano está dentro da faixa de serviço de 70 cm ?	Sim	-
P_2	Qual a largura livre do Passeio ?	Acima de 1.50 m	10
P_3	Tipo de revestimento da calçada ?	Pedra Portuguesa	8
P_4	Existência de Buracos ?	Nenhum	10
P_5	Condições Gerais do Piso e meio-fio da calçada ?	Regular	5
P_6	Presença de desníveis ?	Nenhum	10
P_7	Tem rebaixamento de calçada para Pedestre ?	Sim	8
P_8	Possui piso tátil ao longo da Calçada ?	Sim	-
P_9	A calçada Possui Rebaixamento de Veículos correto ?	N.A	0
P_10	Existência de altura livre menor que 2,10 m ?	Não	-
P_11	O Passeio está no padrão da SMPU ?	Não	0
P_12	A testada possui prática de estacionamento sobre o passeio ?	Não	10
P_13	Existe algum dispositivo de Drenagem sobre a calçada ?	Não	0
P_14	Existe PED em frente a testada ?	Não	-
P_15	Existe FTP em frente a testada ?	Sim	-
P_16	Classificação geral da calçada pelo pesquisador.	Ótimo(a)	10

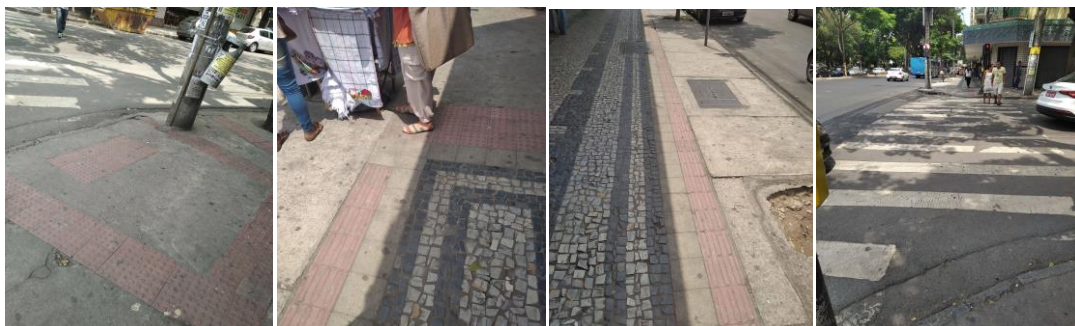
Fotos Complementares - Detalhes do Passeio

ID	Itens Avaliados	Respostas	Nota
P_7_1	Qual tipo do Rebaixo ?	Rebaixo Tipo 1 (trapézio)	0
P_7_1_1	Se for do Tipo 1, Passeio possui largura livre de 1,2 m ?	Sim	0
P_7_1_2	Se for do Tipo 1, O rebaixo tem abas conforme a norma ?	Não	0
P_7_2	A rampa do rebaixo tem Inclinação da norma (8,33%) ?	Sim	0
P_7_3	O rebaixo possui piso tátil ?	Tem só piso de alerta	0
P_7_3_1	O piso tátil de alerta e direcional do rebaixo está conforme a norma ?	Sim	0
P_8_1	O piso tátil está no eixo da faixa livre ?	Não	0
P_8_2	Se tem uma leve mudança de direção está conforme a norma ?	Sim	0
P_8_3	Se tem mudança de direção de 90º ou maior está conforme a norma ?	Não	0
P_8_4	Se tem mudança de direção de três faixas direcionais está conforme a norma ?	Não	0
P_8_5	Se tem mudança de direção de quatro faixas direcionais está conforme a norma?	N.A	0
P_8_6	Tem piso tátil em pontos de ônibus conforme a norma?	N.A	0
P_8_7	O piso tátil tem conexão com os lotes vizinhos?	Sim	0

P_8_8	O piso tátil está em boas condições aparentes?	Sim	0
P_8_9	O piso tátil apresenta desenho com bom senso?	Sim	0
P_13_1	Dispositivo de Drenagem está devidamente instalado e bem conservado?	0	0
P_13_2	Dispositivo de Drenagem oferece risco para caminhada segura de pedestre?	0	0
