Lote 1 - Rota: Padre Pedro Pinto

Diagnóstico da Calçada	Qualidade do Serviço	
Endereço: Rua Padre Pedro Pinto, s/nº	77	B
Data do Registro: 21/11/2019 09:20:58		
Num. Lote CTM: 210522600560

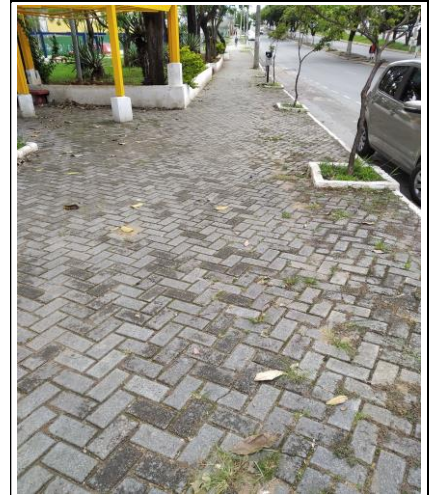
Foto Geral

ID	Itens Avaliados	Respostas	Nota
P_1	O Mobiliário urbano está dentro da faixa de serviço de 70 cm ?	Sim	-
P_2	Qual a largura livre do Passeio ?	Acima de 1.50 m	10
P_3	Tipo de revestimento da calçada ?	Bloco Intertravado de Concreto	10
P_4	Existência de Buracos ?	Nenhum	10
P_5	Condições Gerais do Piso e meio-fio da calçada ?	Ótimo(a)	10
P_6	Presença de desníveis ?	Nenhum	10
P_7	Tem rebaixamento de calçada para Pedestre ?	Sim	7
P_8	Possui piso tátil ao longo da Calçada ?	Não	-
P_9	A calçada Possui Rebaixamento de Veículos correto ?	N.A	0
P_10	Existência de altura livre menor que 2,10 m ?	Não	-
P_11	O Passeio está no padrão da SMPU ?	Não	0
P_12	A testada possui prática de estacionamento sobre o passeio ?	Não	10
P_13	Existe algum dispositivo de Drenagem sobre a calçada ?	Não	0
P_14	Existe PED em frente a testada ?	Não	-
P_15	Existe FTP em frente a testada ?	Não	-
P_16	Classificação geral da calçada pelo pesquisador.	Ótimo(a)	10
