Diagnóstico da Calçada	Qualidade do Serviço	
Endereço: Av. Portugal, 810	64	C
Data do Registro: 16/11/2019 10:43:04		
Num. Lote CTM: 200011602850

Diagnóstico da Calçada	Qualidade do Serviço		Complemento do Diagnóstico
Endereço: Av. Portugal, 810	64	C	
Data do Registro: 16/11/2019 10:43:04			
Num. Lote CTM: 200011602850

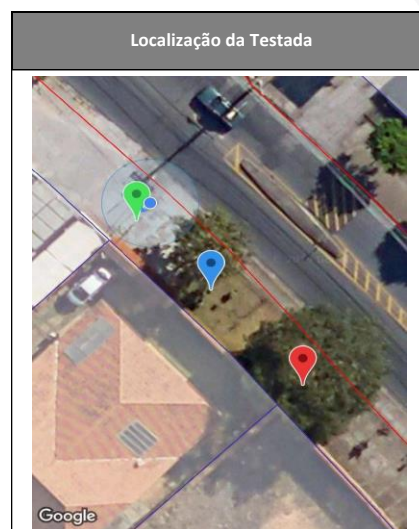
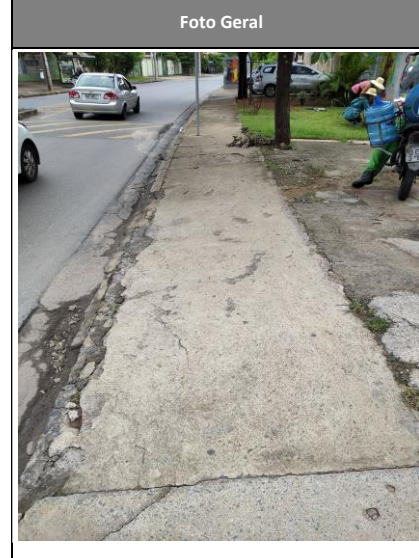
ID	Itens Avaliados	Respostas	Nota
P_1	O Mobiliário urbano está dentro da faixa de serviço de 70 cm ?	Sim	-
P_2	Qual a largura livre do Passeio ?	Entre 0.80 m e 1.20 m	4
P_3	Tipo de revestimento da calçada ?	Concreto	10
P_4	Existência de Buracos ?	Poucos	5
P_5	Condições Gerais do Piso e meio-fio da calçada ?	Ótimo(a)	10
P_6	Presença de desníveis ?	Nenhum	10
P_7	Tem rebaixamento de calçada para Pedestre ?	Não	10
P_8	Possui piso tátil ao longo da Calçada ?	Não	-
P_9	A calçada Possui Rebaixamento de Veículos correto ?	Não	0
P_10	Existência de altura livre menor que 2,10 m ?	Não	-
P_11	O Passeio está no padrão da SMPU ?	Não	0
P_12	A testada possui prática de estacionamento sobre o passeio ?	Não	10
P_13	Existe algum dispositivo de Drenagem sobre a calçada ?	Não	0
P_14	Existe PED em frente a testada ?	Não	-
P_15	Existe FTP em frente a testada ?	Não	-
P_16	Classificação geral da calçada pelo pesquisador.	Regular	5
