# Lote 4 - Rota: Contorno

Diagnóstico da Calçada	Qualidade do Serviço	
Endereço: Av.Contorno, 7258	<b>75</b>	<b>B</b>
Data do Registro: 31/10/2019 14:58:00		
Num. Lote CTM: 10010400090

Diagnóstico da Calçada	Qualidade do Serviço		Complemento do Diagnóstico
Endereço: Av.Contorno, 7258 Data do Registro: 31/10/2019 14:58:00 Num. Lote CTM: 10010400090	75	B

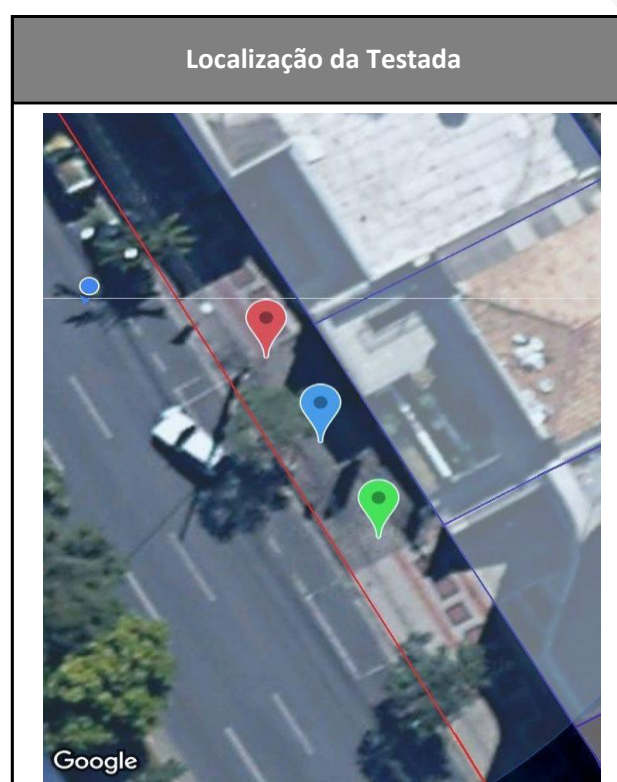
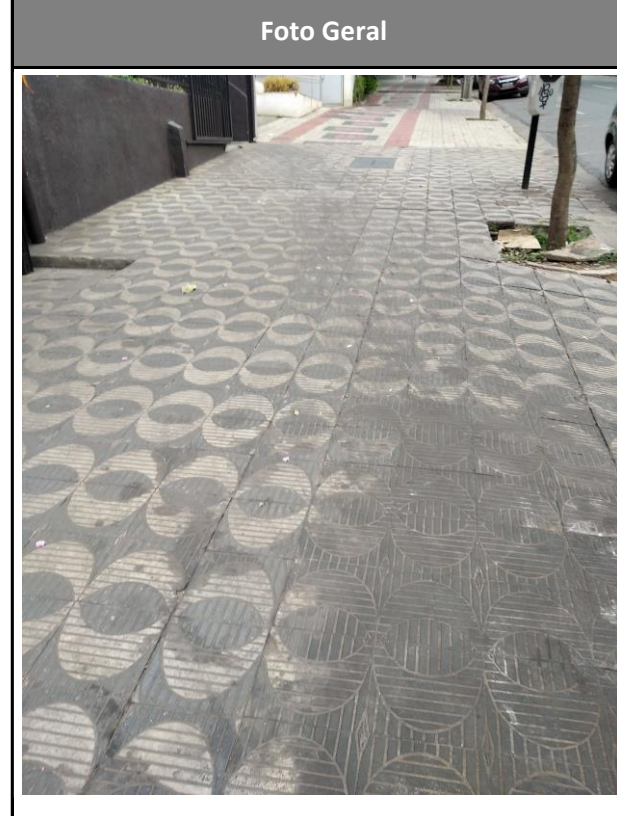
ID	Itens Avaliados	Respostas	Nota
P_1	O Mobiliário urbano está dentro da faixa de serviço de 70 cm ?	Sim	-
P_2	Qual a largura livre do Passeio ?	Acima de 1.50 m	10
P_3	Tipo de revestimento da calçada ?	Ladrilho Hidráulico	10
P_4	Existencia de Buracos ?	Nenhum	10
P_5	Condições Gerais do Piso e meio-fio da calçada ?	Ótimo(a)	10
P_6	Presença de desniveis ?	Médio	3
P_7	Tem rebaixamento de calçada para Pedestre ?	Não	10
P_8	Possui piso tátil ao longo da Calçada ?	Não	-
P_9	A calçada Possui Rebaixamento de Veiculos correto ?	Sim	10
P_10	Existencia de altura livre menor que 2,10 m ?	Não	-
P_11	O Passeio está no padrao da SMPU ?	Não	0
P_12	A testada possui prática de estacionamento sobre o passeio ?	Não	10
P_13	Existe algum dispositivo de Drenagem sobre a calçada ?	Sim	0
P_14	Existe PED em frente a testada ?	Não	-
P_15	Existe FTP em frente a testada ?	Não	-
P_16	Classificação geral da calçada pelo pesquisador.	Ótimo(a)	10

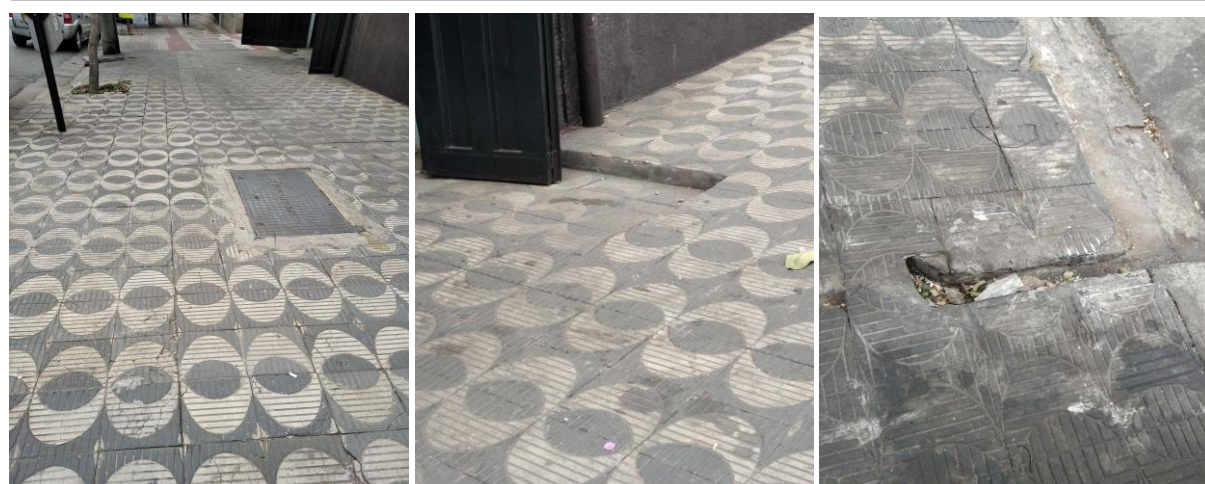
## Fotos Complementares - Detalhes do Passeio

P_8_9	O piso tátil apresenta desenho com bom senso?	0	0
P_13_1	Dispositivo de Drenagem está devidamente instalado e bem conservado?	Não	0
P_13_2	Dispositivo de Drenagem oferece risco para caminhamento seguro de pedestre?	Sim	0
