Diagnóstico da Calçada	Qualidade do Serviço	
Endereço: Rua São Paulo, 1654	<b>78</b>	<b>B</b>
Data do Registro: 08/11/2019 09:51:56		
Num. Lote CTM: 10223900420

# Lote 4 - Rota: Raja Gabáglia

**FRATAR**  
ENGENHARIA CONSULTIVA

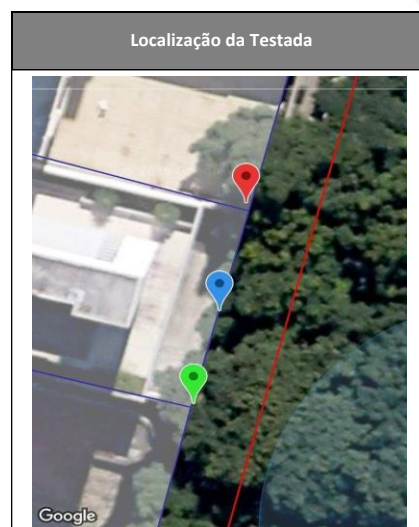
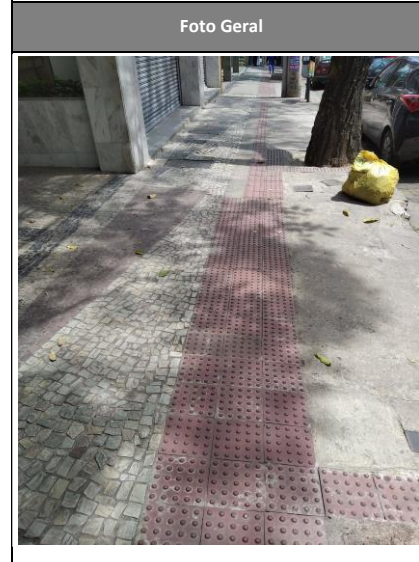
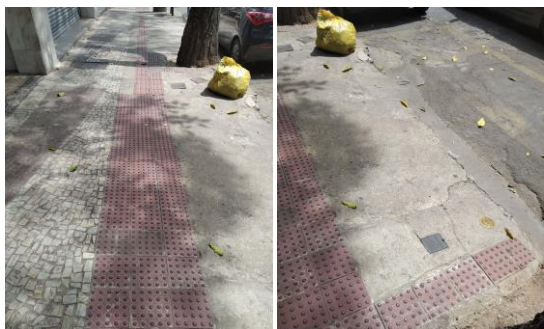
ID	Itens Avaliados	Respostas	Nota
P_1	O Mobiliário urbano está dentro da faixa de serviço de 70 cm ?	Sim	-
P_2	Qual a largura livre do Passeio ?	Acima de 1.50 m	10
P_3	Tipo de revestimento da calçada ?	Pedra Portuguesa	8
P_4	Existência de Buracos ?	Nenhum	10
P_5	Condições Gerais do Piso e meio-fio da calçada ?	Ótimo(a)	10
P_6	Presença de desníveis ?	Nenhum	10
P_7	Tem rebaixamento de calçada para Pedestre ?	Não	10
P_8	Possui piso tátil ao longo da Calçada ?	Sim	-
P_9	A calçada Possui Rebaixamento de Veículos correto ?	Não	0
P_10	Existência de altura livre menor que 2,10 m ?	Não	-
P_11	O Passeio está no padrão da SMPU ?	Não	0
P_12	A testada possui prática de estacionamento sobre o passeio ?	Não	10
P_13	Existe algum dispositivo de Drenagem sobre a calçada ?	Não	0
P_14	Existe PED em frente a testada ?	Não	-
P_15	Existe FTP em frente a testada ?	Não	-
P_16	Classificação geral da calçada pelo pesquisador.	Ótimo(a)	10
