Diagnóstico da Calçada	Qualidade do Serviço	
Endereço: Rua Monteiro Lobato, s/nº	90	B
Data do Registro: 28/10/2019 15:05:58		
Num. Lote CTM: 140217800115

Diagnóstico da Calçada	Qualidade do Serviço		Complemento do Diagnóstico
Endereço: Rua Monteiro Lobato, s/nº Data do Registro: 28/10/2019 15:05:58 Num. Lote CTM: 140217800115	90	B

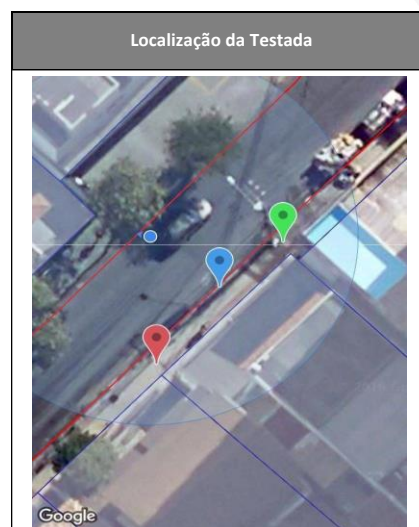
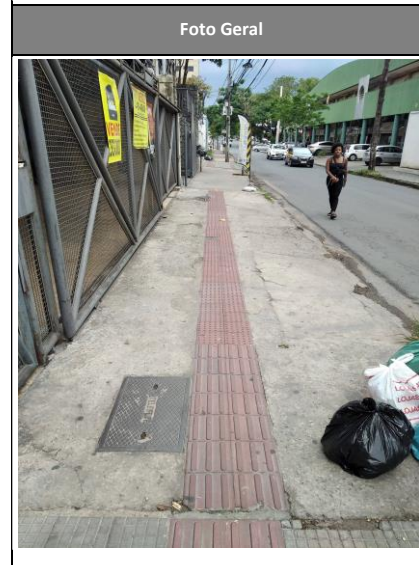
ID	Itens Avaliados	Respostas	Nota
P_1	O Mobiliário urbano está dentro da faixa de serviço de 70 cm ?	Sim	-
P_2	Qual a largura livre do Passeio ?	Acima de 1.50 m	10
P_3	Tipo de revestimento da calçada ?	Concreto	10
P_4	Existência de Buracos ?	Nenhum	10
P_5	Condições Gerais do Piso e meio-fio da calçada ?	Ótimo(a)	10
P_6	Presença de desníveis ?	Nenhum	10
P_7	Tem rebaixamento de calçada para Pedestre ?	Não	10
P_8	Possui piso tátil ao longo da Calçada ?	Sim	-
P_9	A calçada Possui Rebaixamento de Veículos correto ?	Sim	10
P_10	Existência de altura livre menor que 2,10 m ?	Não	-
P_11	O Passeio está no padrão da SMPU ?	Não	0
P_12	A testada possui prática de estacionamento sobre o passeio ?	Não	10
P_13	Existe algum dispositivo de Drenagem sobre a calçada ?	Não	0
P_14	Existe PED em frente a testada ?	Não	-
P_15	Existe FTP em frente a testada ?	Não	-
P_16	Classificação geral da calçada pelo pesquisador.	Ótimo(a)	10
