Diagnóstico da Calçada	Qualidade do Serviço	
Endereço: Av. Brigadeiro Eduardo Gomes, 1910	55	C
Data do Registro: 13/11/2019 15:39:25		
Num. Lote CTM: 130117200150

Lote 1 - Rota: Noroeste

FRATAR
ENGENHARIA CONSULTIVA

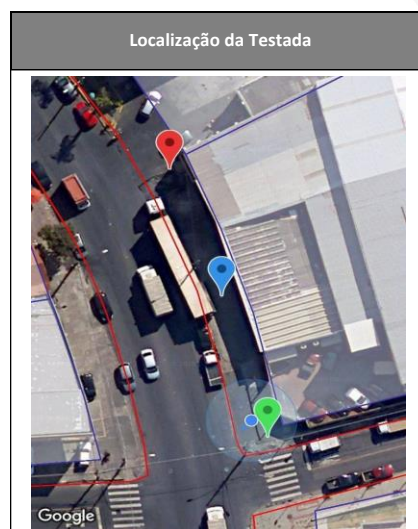
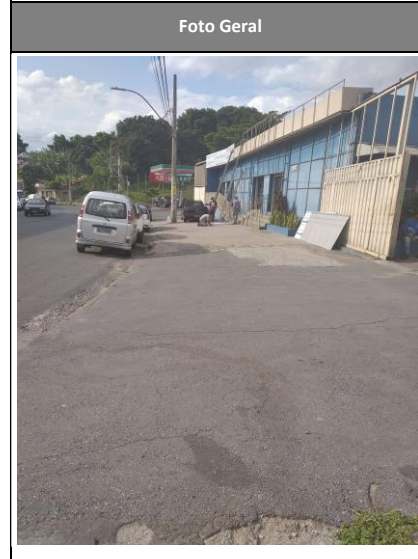
ID	Itens Avaliados	Respostas	Nota
P_1	O Mobiliário urbano está dentro da faixa de serviço de 70 cm ?	Sim	-
P_2	Qual a largura livre do Passeio ?	Acima de 1.50 m	10
P_3	Tipo de revestimento da calçada ?	Outro	0
P_4	Existência de Buracos ?	Poucos	5
P_5	Condições Gerais do Piso e meio-fio da calçada ?	Regular	5
P_6	Presença de desníveis ?	Nenhum	10
P_7	Tem rebaixamento de calçada para Pedestre ?	Não	10
P_8	Possui piso tátil ao longo da Calçada ?	Não	-
P_9	A calçada Possui Rebaixamento de Veículos correto ?	Não	0
P_10	Existência de altura livre menor que 2,10 m ?	Não	-
P_11	O Passeio está no padrão da SMPU ?	Não	0
P_12	A testada possui prática de estacionamento sobre o passeio ?	Não	10
P_13	Existe algum dispositivo de Drenagem sobre a calçada ?	Não	0
P_14	Existe PED em frente a testada ?	Não	-
P_15	Existe FTP em frente a testada ?	Não	-
P_16	Classificação geral da calçada pelo pesquisador.	Regular	5
