# Lote 1 - Rota: Padre Pedro Pinto

**FRATAR**  
ENGENHARIA CONSULTIVA

Diagnóstico da Calçada	Qualidade do Serviço	
Endereço: Rua Padre Pedro Pinto, s/nº	<b>77</b>	<b>B</b>
Data do Registro: 21/11/2019 11:30:04		
Num. Lote CTM: 190553200030

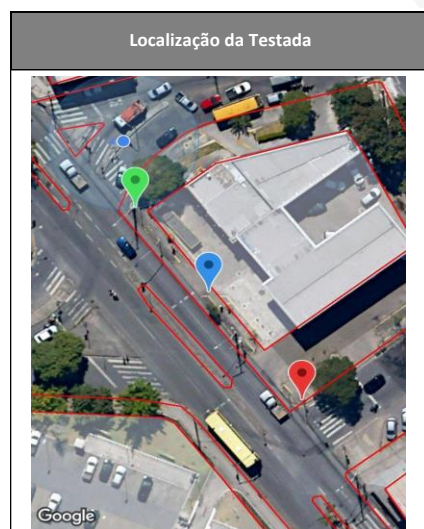
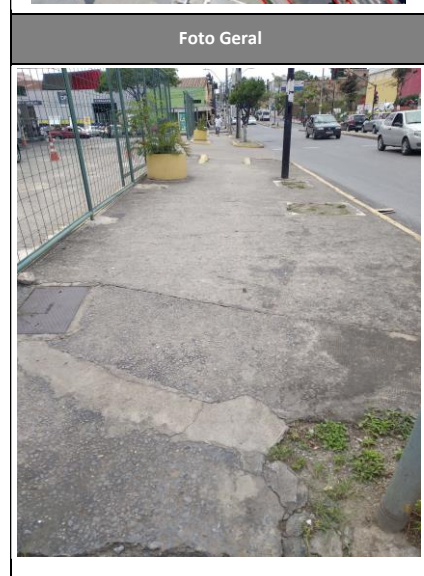
ID	Itens Avaliados	Respostas	Nota
P_1	O Mobiliário urbano está dentro da faixa de serviço de 70 cm ?	Sim	-
P_2	Qual a largura livre do Passeio ?	Entre 1.20 m e 1.50 m	6
P_3	Tipo de revestimento da calçada ?	Concreto	10
P_4	Existência de Buracos ?	Poucos	5
P_5	Condições Gerais do Piso e meio-fio da calçada ?	Ótimo(a)	10
P_6	Presença de desníveis ?	Leve	7
P_7	Tem rebaixamento de calçada para Pedestre ?	Sim	9
P_8	Possui piso tátil ao longo da Calçada ?	Não	-
P_9	A calçada Possui Rebaixamento de Veículos correto ?	Sim	10
P_10	Existência de altura livre menor que 2,10 m ?	Não	-
P_11	O Passeio está no padrão da SMPU ?	Não	0
P_12	A testada possui prática de estacionamento sobre o passeio ?	Não	10
P_13	Existe algum dispositivo de Drenagem sobre a calçada ?	Não	0
P_14	Existe PED em frente a testada ?	Não	-
P_15	Existe FTP em frente a testada ?	Não	-
P_16	Classificação geral da calçada pelo pesquisador.	Ótimo(a)	10
