# Lote 4 - Rota: Raja Gabaglia

**FRATAR**  
ENGENHARIA CONSULTIVA

Diagnóstico da Calçada	Qualidade do Serviço	
Endereço: Av. Raja Gabaglia, 1781	<b>77</b>	<b>B</b>
Data do Registro: 07/11/2019 15:28:34		
Num. Lote CTM: 91048300760

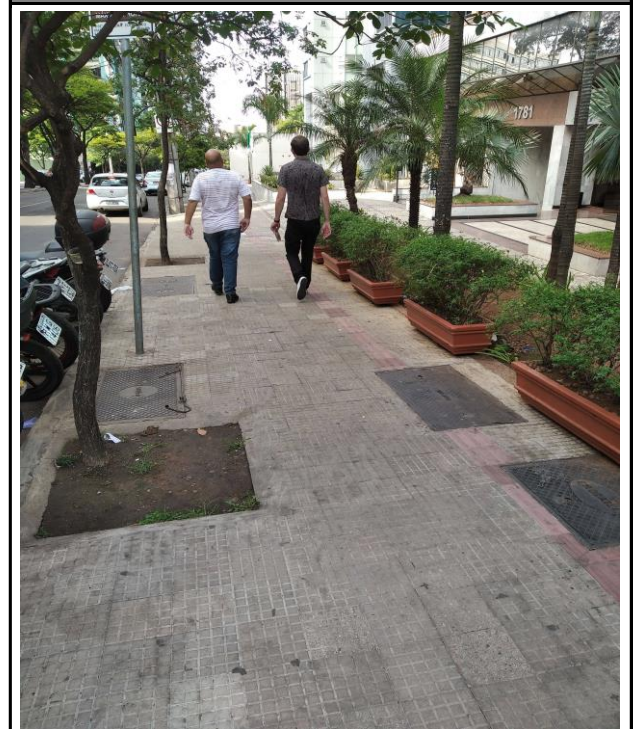
## Foto Geral

ID	Itens Avaliados	Respostas	Nota
P_1	O Mobiliário urbano está dentro da faixa de serviço de 70 cm ?	Sim	-
P_2	Qual a largura livre do Passeio ?	Acima de 1.50 m	10
P_3	Tipo de revestimento da calçada ?	Ladrilho Hidráulico	10
P_4	Existência de Buracos ?	Nenhum	10
P_5	Condições Gerais do Piso e meio-fio da calçada ?	Ótimo(a)	10
P_6	Presença de desniveis ?	Leve	7
P_7	Tem rebaixamento de calçada para Pedestre ?	Não	10
P_8	Possui piso tátil ao longo da Calçada ?	Sim	-
P_9	A calçada Possui Rebaixamento de Veículos correto ?	Não	0
P_10	Existência de altura livre menor que 2,10 m ?	Não	-
P_11	O Passeio está no padrão da SMPU ?	Não	0
P_12	A testada possui prática de estacionamento sobre o passeio ?	Não	10
P_13	Existe algum dispositivo de Drenagem sobre a calçada ?	Não	0
P_14	Existe PED em frente a testada ?	Não	-
P_15	Existe FTP em frente a testada ?	Não	-
P_16	Classificação geral da calçada pelo pesquisador.	Ótimo(a)	10
