# Lote 1 - Rota: Padre Pedro Pinto

Diagnóstico da Calçada	Qualidade do Serviço	
Endereço: Rua Padre Pedro Pinto, 2577	65	C
Data do Registro: 21/11/2019 10:59:04		
Num. Lote CTM: 210609600545

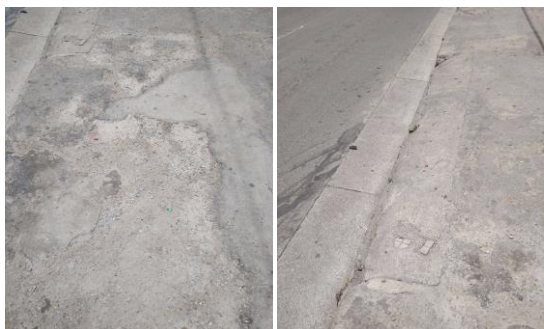
## Fotos Complementares - Detalhes do Passeio

ID	Itens Avaliados	Respostas	Nota
P_1	O Mobiliário urbano está dentro da faixa de serviço de 70 cm ?	Sim	-
P_2	Qual a largura livre do Passeio ?	Acima de 1.50 m	10
P_3	Tipo de revestimento da calçada ?	Concreto	10
P_4	Existência de Buracos ?	Poucos	5
P_5	Condições Gerais do Piso e meio-fio da calçada ?	Regular	5
P_6	Presença de desníveis ?	Nenhum	10
P_7	Tem rebaixamento de calçada para Pedestre ?	Não	10
P_8	Possui piso tátil ao longo da Calçada ?	Não	-
P_9	A calçada Possui Rebaixamento de Veículos correto ?	Não	0
P_10	Existência de altura livre menor que 2,10 m ?	Não	-
P_11	O Passeio está no padrão da SMPU ?	Não	0
P_12	A testada possui prática de estacionamento sobre o passeio ?	Não	10
P_13	Existe algum dispositivo de Drenagem sobre a calçada ?	Não	0
P_14	Existe PED em frente a testada ?	Não	-
P_15	Existe FTP em frente a testada ?	Não	-
P_16	Classificação geral da calçada pelo pesquisador.	Regular	5
