Diagnóstico da Calçada	Qualidade do Serviço	
<b>Endereço: Rua Rio Grande do Norte, 1289</b>	<b>43</b>	<b>D</b>
<b>Data do Registro: 14/11/2019 09:57:43</b>		
<b>Num. Lote CTM: 10071200210</b>

Diagnóstico da Calçada	Qualidade do Serviço		Complemento do Diagnóstico
<b>Endereço: Rua Rio Grande do Norte, 1289</b> <b>Data do Registro: 14/11/2019 09:57:43</b> <b>Num. Lote CTM: 10071200210</b>	<b>43</b>	<b>D</b>

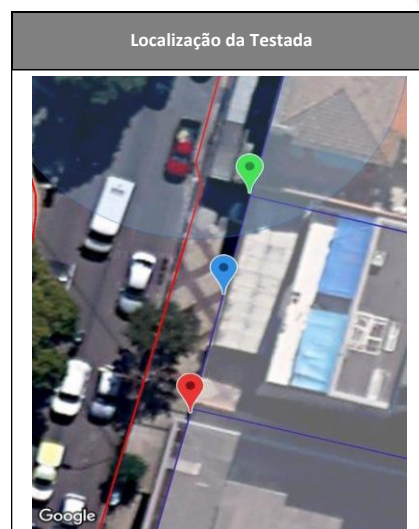
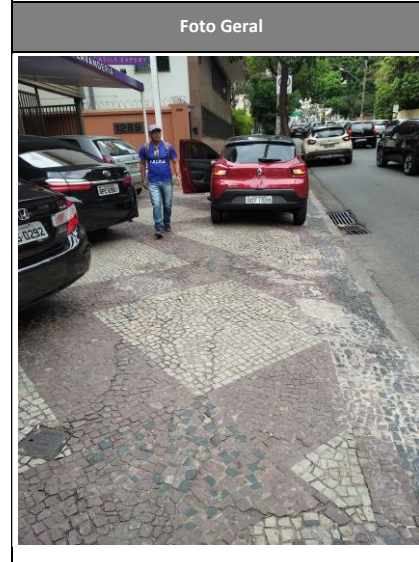
ID	Itens Avaliados	Respostas	Nota
P_1	O Mobiliário urbano está dentro da faixa de serviço de 70 cm ?	Sim	-
P_2	Qual a largura livre do Passeio ?	Acima de 1.50 m	10
P_3	Tipo de revestimento da calçada ?	Pedra Portuguesa	8
P_4	Existência de Buracos ?	Poucos	5
P_5	Condições Gerais do Piso e meio-fio da calçada ?	Regular	5
P_6	Presença de desníveis ?	Severo	10
P_7	Tem rebaixamento de calçada para Pedestre ?	Não	7
P_8	Possui piso tátil ao longo da Calçada ?	Não	-
P_9	A calçada Possui Rebaixamento de Veículos correto ?	Não	0
P_10	Existência de altura livre menor que 2,10 m ?	Não	-
P_11	O Passeio está no padrão da SMPU ?	Não	0
P_12	A testada possui prática de estacionamento sobre o passeio ?	Sim	10
P_13	Existe algum dispositivo de Drenagem sobre a calçada ?	Não	0
P_14	Existe PED em frente a testada ?	Não	-
P_15	Existe FTP em frente a testada ?	Não	-
P_16	Classificação geral da calçada pelo pesquisador.	Regular	5
