Diagnóstico da Calçada	Qualidade do Serviço	
Endereço: Av. Álvares Cabral, 1345 Data do Registro: 20/11/2019 15:09:18 Num. Lote CTM: 10116300180	88	B

Diagnóstico da Calçada	Qualidade do Serviço		Complemento do Diagnóstico
Endereço: Av. Álvares Cabral, 1345 Data do Registro: 20/11/2019 15:09:18 Num. Lote CTM: 10116300180	88	B

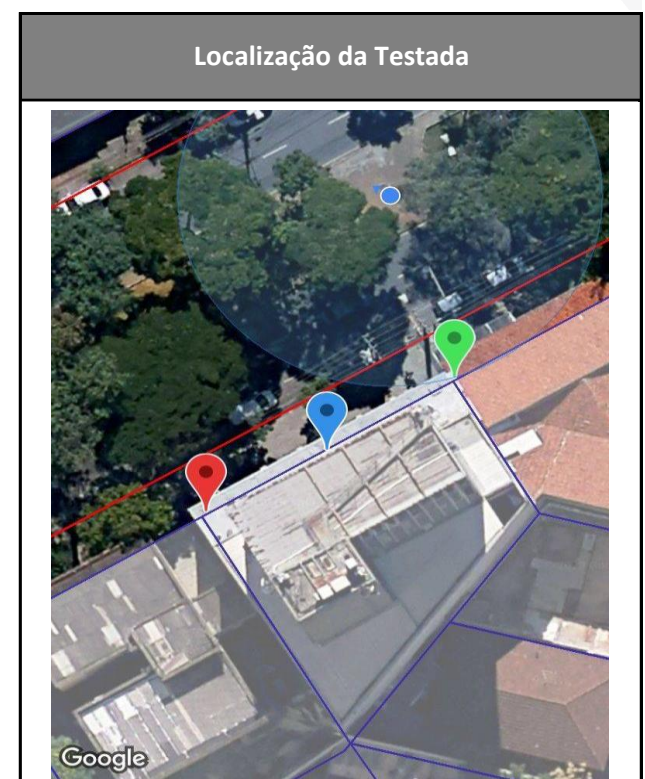
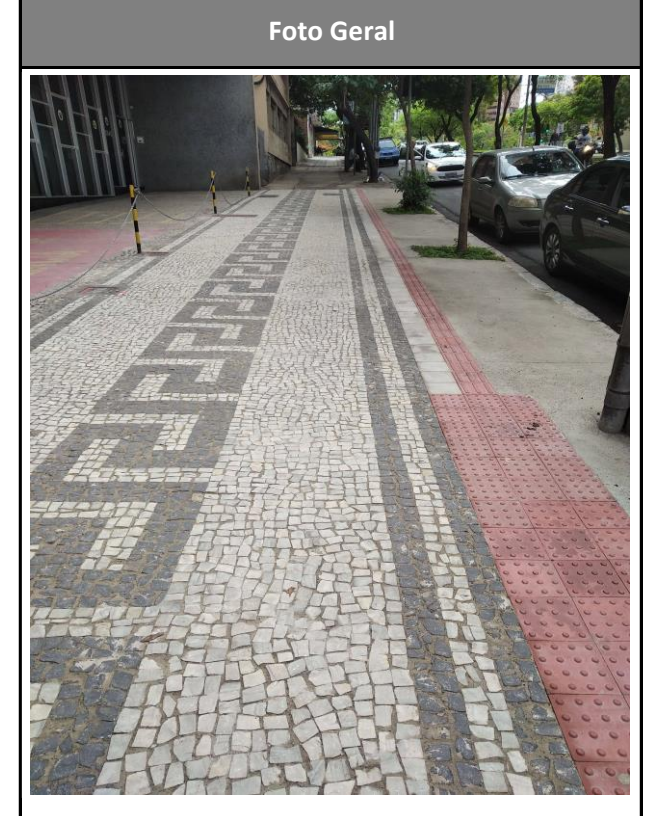
ID	Itens Avaliados	Respostas	Nota
P_1	O Mobiliário urbano está dentro da faixa de serviço de 70 cm ?	Sim	-
P_2	Qual a largura livre do Passeio ?	Acima de 1.50 m	10
P_3	Tipo de revestimento da calçada ?	Pedra Portuguesa	8
P_4	Existencia de Buracos ?	Nenhum	10
P_5	Condições Gerais do Piso e meio-fio da calçada ?	Ótimo(a)	10
P_6	Presença de desniveis ?	Nenhum	10
P_7	Tem rebaixamento de calçada para Pedestre ?	Não	10
P_8	Possui piso tátil ao longo da Calçada ?	Sim	-
P_9	A calçada Possui Rebaixamento de Veiculos correto ?	Sim	10
P_10	Existencia de altura livre menor que 2,10 m ?	Não	-
P_11	O Passeio está no padrao da SMPU ?	Não	0
P_12	A testada possui prática de estacionamento sobre o passeio ?	Não	10
P_13	Existe algum dispositivo de Drenagem sobre a calçada ?	Não	0
P_14	Existe PED em frente a testada ?	Não	-
P_15	Existe FTP em frente a testada ?	Não	-
P_16	Classificação geral da calçada pelo pesquisador.	Ótimo(a)	10
