Diagnóstico da Calçada	Qualidade do Serviço	
Endereço: Av. Abílio Machado, s/nº	46	D
Data do Registro: 08/11/2019 09:59:25		
Num. Lote CTM: 130457400220

Lote 1 - Rota: Noroeste

FRATAR
ENGENHARIA CONSULTIVA

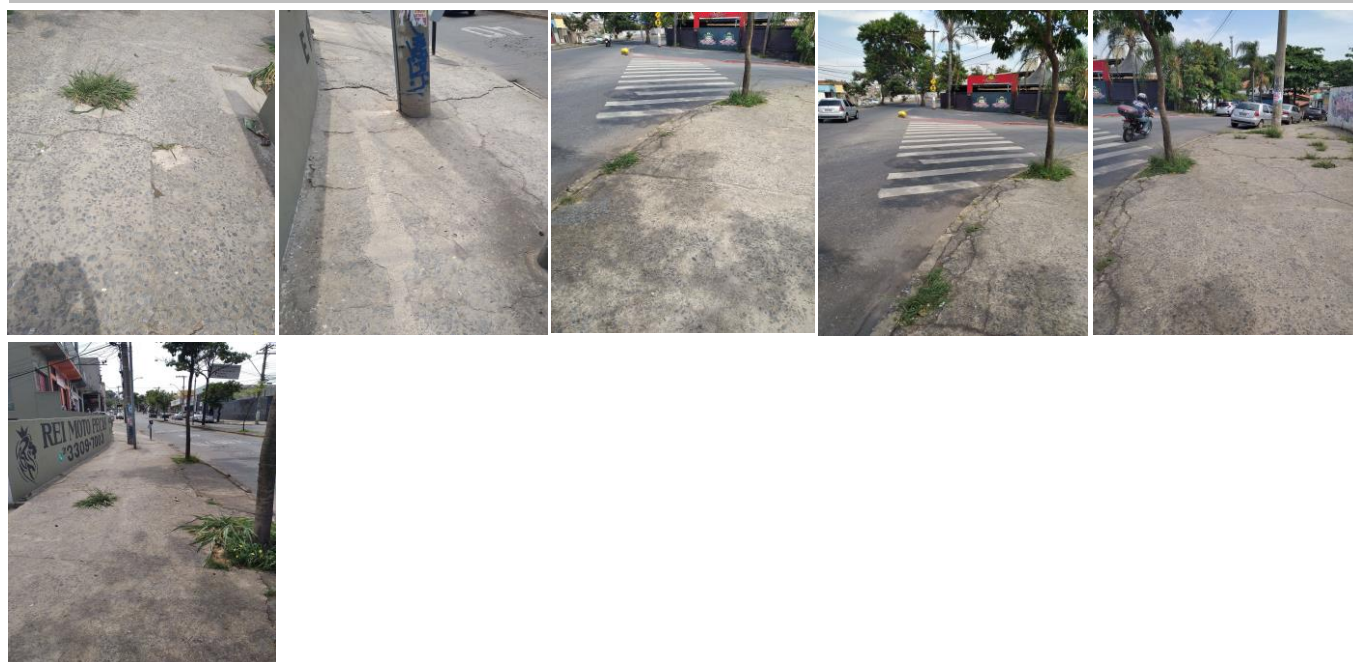
Fotos Complementares - Detalhes do Passeio

ID	Itens Avaliados	Respostas	Nota
P_1	O Mobiliário urbano está dentro da faixa de serviço de 70 cm ?	Não	-
P_2	Qual a largura livre do Passeio ?	Entre 0.80 m e 1.20 m	4
P_3	Tipo de revestimento da calçada ?	Concreto	10
P_4	Existência de Buracos ?	Poucos	5
P_5	Condições Gerais do Piso e meio-fio da calçada ?	Regular	5
P_6	Presença de desníveis ?	Leve	7
P_7	Tem rebaixamento de calçada para Pedestre ?	Não, mas deveria ter.	0
P_8	Possui piso tátil ao longo da Calçada ?	Não	-
P_9	A calçada Possui Rebaixamento de Veículos correto ?	N.A	0
P_10	Existência de altura livre menor que 2,10 m ?	Não	-
P_11	O Passeio está no padrão da SMPU ?	Não	0
P_12	A testada possui prática de estacionamento sobre o passeio ?	Não	10
P_13	Existe algum dispositivo de Drenagem sobre a calçada ?	Não	0
P_14	Existe PED em frente a testada ?	Não	-
P_15	Existe FTP em frente a testada ?	Sim	-
P_16	Classificação geral da calçada pelo pesquisador.	Regular	5
