Diagnóstico da Calçada	Qualidade do Serviço	
Endereço: Av. Afonso Pena, s/nº	73	B
Data do Registro: 04/11/2019 10:51:36		
Num. Lote CTM: 10436300030

Diagnóstico da Calçada	Qualidade do Serviço		Complemento do Diagnóstico
Endereço: Av. Afonso Pena, s/nº Data do Registro: 04/11/2019 10:51:36 Num. Lote CTM: 10436300030	73	B

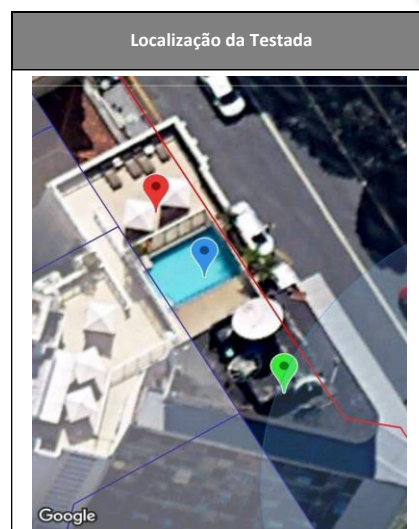
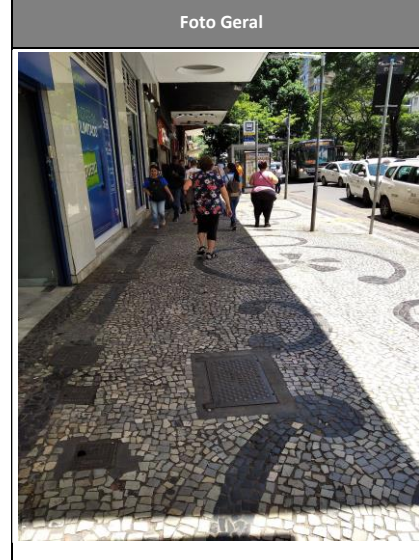
ID	Itens Avaliados	Respostas	Nota
P_1	O Mobiliário urbano está dentro da faixa de serviço de 70 cm ?	Sim	-
P_2	Qual a largura livre do Passeio ?	Acima de 1.50 m	10
P_3	Tipo de revestimento da calçada ?	Pedra Portuguesa	8
P_4	Existência de Buracos ?	Poucos	10
P_5	Condições Gerais do Piso e meio-fio da calçada ?	Ótimo(a)	10
P_6	Presença de desníveis ?	Nenhum	10
P_7	Tem rebaixamento de calçada para Pedestre ?	Não	7
P_8	Possui piso tátil ao longo da Calçada ?	Não	-
P_9	A calçada Possui Rebaixamento de Veículos correto ?	N.A	0
P_10	Existência de altura livre menor que 2,10 m ?	Não	-
P_11	O Passeio está no padrão da SMPU ?	Não	0
P_12	A testada possui prática de estacionamento sobre o passeio ?	Não	10
P_13	Existe algum dispositivo de Drenagem sobre a calçada ?	Não	0
P_14	Existe PED em frente a testada ?	Não	-
P_15	Existe FTP em frente a testada ?	Não	-
P_16	Classificação geral da calçada pelo pesquisador.	Ótimo(a)	10
