Lote 4 - Rota: Contorno

Diagnóstico da Calçada	Qualidade do Serviço	
Endereço: Av.Contorno, 4898	63	C
Data do Registro: 02/11/2019 12:39:09		
Num. Lote CTM: 10077900395

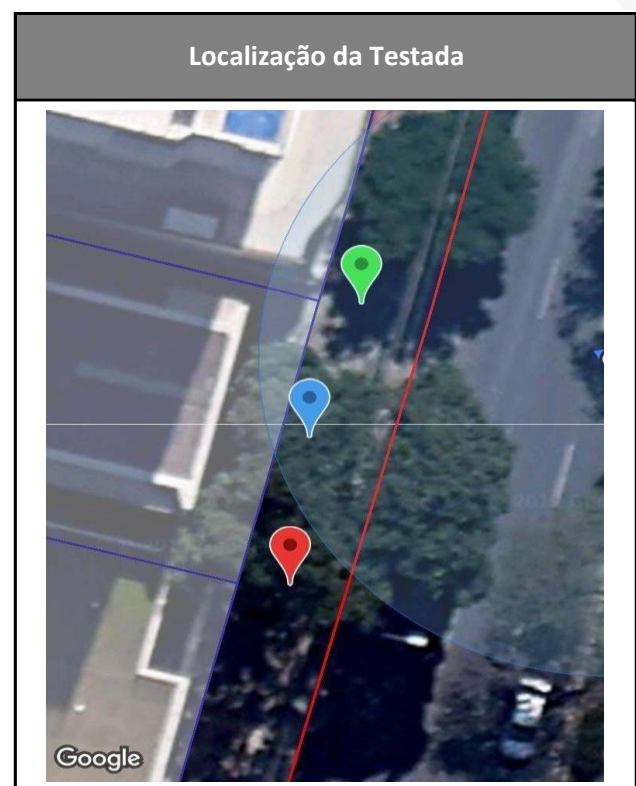
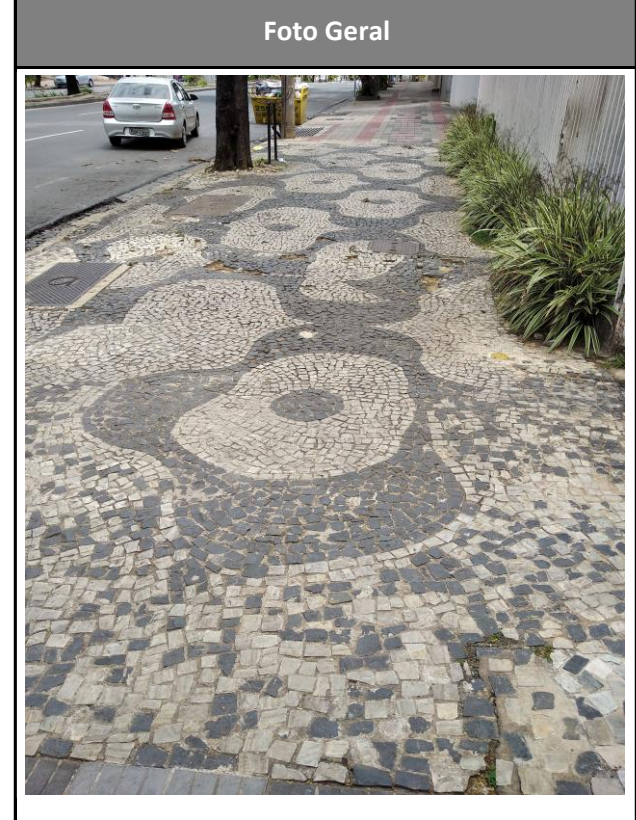
ID	Itens Avaliados	Respostas	Nota
P_1	O Mobiliário urbano está dentro da faixa de serviço de 70 cm ?	Sim	-
P_2	Qual a largura livre do Passeio ?	Acima de 1.50 m	10
P_3	Tipo de revestimento da calçada ?	Pedra Portuguesa	8
P_4	Existencia de Buracos ?	Poucos	5
P_5	Condições Gerais do Piso e meio-fio da calçada ?	Regular	5
P_6	Presença de desniveis ?	Nenhum	10
P_7	Tem rebaixamento de calçada para Pedestre ?	Não	10
P_8	Possui piso tátil ao longo da Calçada ?	Não	-
P_9	A calçada Possui Rebaixamento de Veiculos correto ?	Não	0
P_10	Existencia de altura livre menor que 2,10 m ?	Não	-
P_11	O Passeio está no padrao da SMPU ?	Não	0
P_12	A testada possui prática de estacionamento sobre o passeio ?	Não	10
P_13	Existe algum dispositivo de Drenagem sobre a calçada ?	Não	0
P_14	Existe PED em frente a testada ?	Não	-
P_15	Existe FTP em frente a testada ?	Não	-
P_16	Classificação geral da calçada pelo pesquisador.	Regular	5
