Diagnóstico da Calçada	Qualidade do Serviço	
Endereço: Av. Brigadeiro Eduardo Gomes, 385	80	B
Data do Registro: 26/11/2019 14:16:13		
Num. Lote CTM: 130090800015

Lote 1 - Rota: Noroeste

FRATAR
ENGENHARIA CONSULTIVA

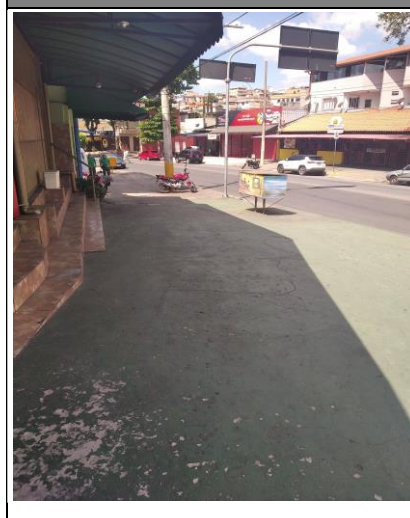
Foto Geral

ID	Itens Avaliados	Respostas	Nota
P_1	O Mobiliário urbano está dentro da faixa de serviço de 70 cm ?	Sim	-
P_2	Qual a largura livre do Passeio ?	Acima de 1.50 m	10
P_3	Tipo de revestimento da calçada ?	Concreto	10
P_4	Existência de Buracos ?	Nenhum	10
P_5	Condições Gerais do Piso e meio-fio da calçada ?	Ótimo(a)	10
P_6	Presença de desníveis ?	Nenhum	10
P_7	Tem rebaixamento de calçada para Pedestre ?	Não	10
P_8	Possui piso tátil ao longo da Calçada ?	Não	-
P_9	A calçada Possui Rebaixamento de Veículos correto ?	N.A	0
P_10	Existência de altura livre menor que 2,10 m ?	Não	-
P_11	O Passeio está no padrão da SMPU ?	Não	0
P_12	A testada possui prática de estacionamento sobre o passeio ?	Não	10
P_13	Existe algum dispositivo de Drenagem sobre a calçada ?	Não	0
P_14	Existe PED em frente a testada ?	Não	-
P_15	Existe FTP em frente a testada ?	Não	-
P_16	Classificação geral da calçada pelo pesquisador.	Ótimo(a)	10
