Lote 4 - Rota: Contorno

Diagnóstico da Calçada	Qualidade do Serviço	
Endereço: Av.Contorno, 8805	67	C
Data do Registro: 29/10/2019 14:07:18		
Num. Lote CTM: 90029100400

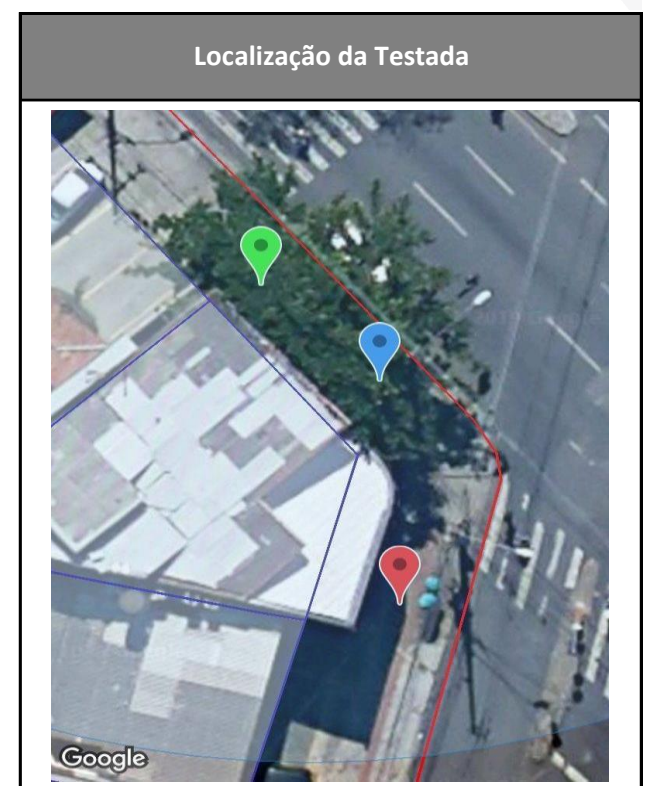
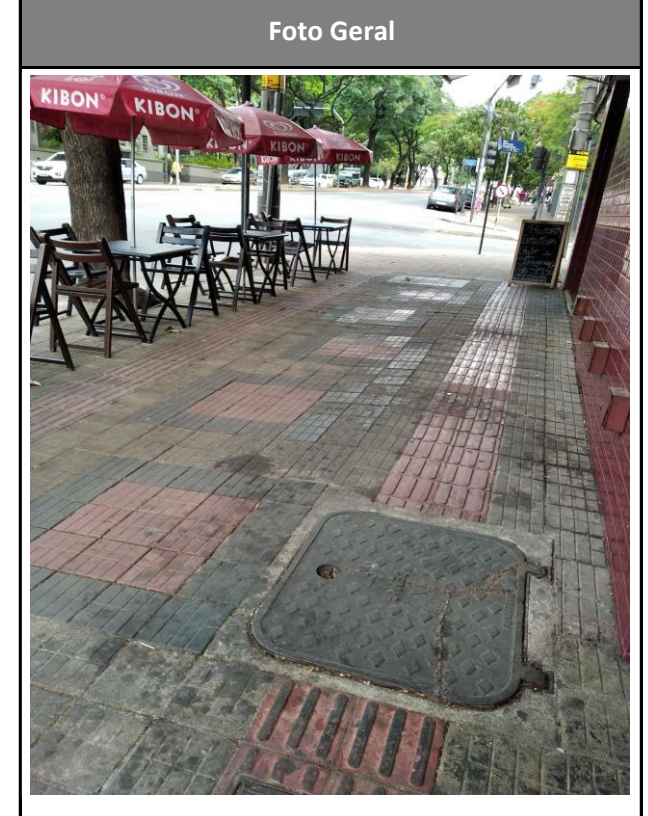
ID	Itens Avaliados	Respostas	Nota
P_1	O Mobiliário urbano está dentro da faixa de serviço de 70 cm ?	Sim	-
P_2	Qual a largura livre do Passeio ?	Acima de 1.50 m	10
P_3	Tipo de revestimento da calçada ?	Ladrilho Hidráulico	10
P_4	Existencia de Buracos ?	Nenhum	10
P_5	Condições Gerais do Piso e meio-fio da calçada ?	Ótimo(a)	10
P_6	Presença de desniveis ?	Leve	7
P_7	Tem rebaixamento de calçada para Pedestre ?	Não, mas deveria ter.	0
P_8	Possui piso tátil ao longo da Calçada ?	Sim	-
P_9	A calçada Possui Rebaixamento de Veiculos correto ?	N.A	0
P_10	Existencia de altura livre menor que 2,10 m ?	Não	-
P_11	O Passeio está no padrao da SMPU ?	Não	0
P_12	A testada possui prática de estacionamento sobre o passeio ?	Não	10
P_13	Existe algum dispositivo de Drenagem sobre a calçada ?	Não	0
P_14	Existe PED em frente a testada ?	Não	-
P_15	Existe FTP em frente a testada ?	Sim	-
P_16	Classificação geral da calçada pelo pesquisador.	Ótimo(a)	10

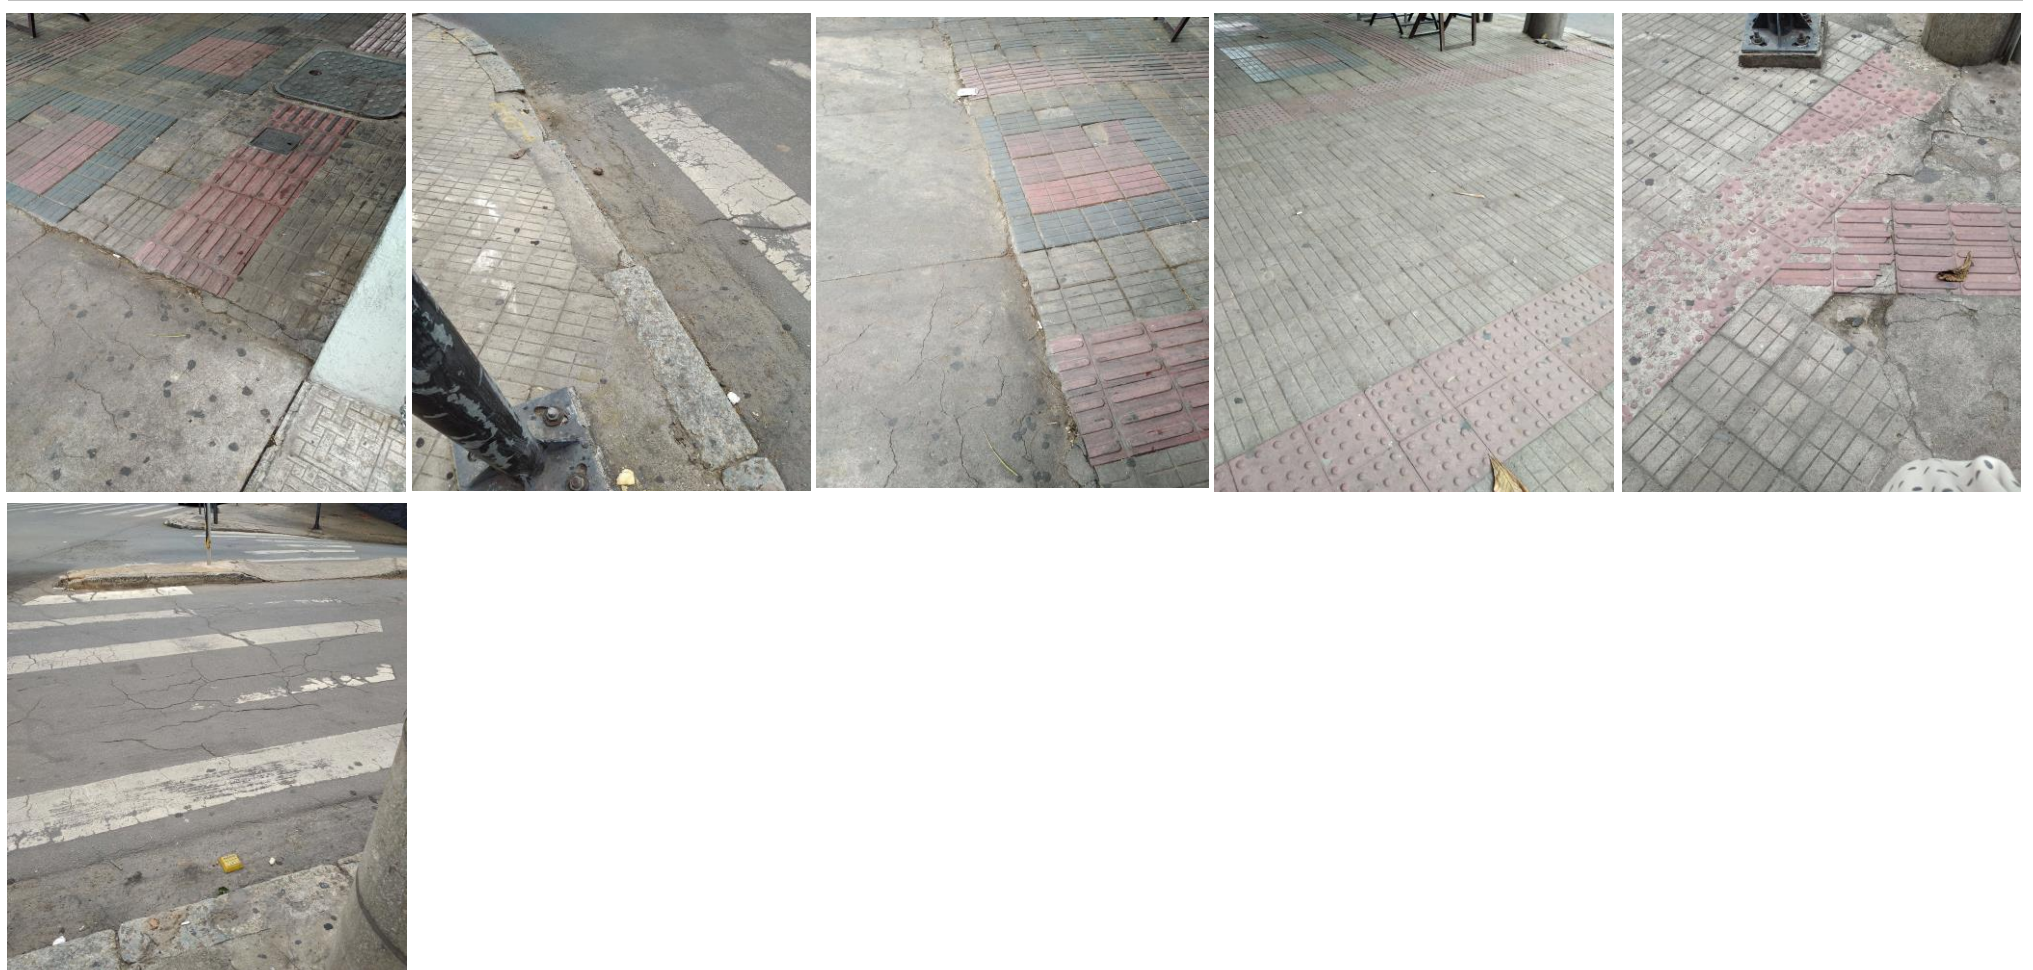
Fotos Complementares - Detalhes do Passeio

ID	Itens Avaliados	Respostas	Nota
P_7_1	Qual tipo do Rebaixo ?	0	0
P_7_1_1	Se for do Tipo 1, Passeio possui largura livre de 1,2 m ?	0	0
P_7_1_2	Se for do Tipo 1, O rebaixo tem abas conforme a norma ?	0	0
P_7_2	A rampa do rebaixo tem Inclinação da norma (8,33%) ?	0	0
P_7_3	O rebaixo possui piso tátil ?	0	0
P_7_3_1	O piso tátil de alerta e direcional do rebaixo está conforme a norma ?	0	0
P_8_1	O piso tátil está no eixo da faixa livre ?	Sim	0
P_8_2	Se tem uma leve mudança de direção está conforme a norma ?	Sim	0
P_8_3	Se tem mudança de direção de 90º ou maior está conforme a norma ?	N.A	0
P_8_4	Se tem mudança de direção de três faixas direcionais está conforme a norma ?	Não	0
P_8_5	Se tem mudança de direção de quatro faixas direcionais está conforme a norma?	N.A	0
P_8_6	Tem piso tátil em pontos de ônibus conforme a norma?	N.A	0
P_8_7	O piso tátil tem conexão com os lotes vizinhos?	Sim	0
P_8_8	O piso tátil está em boas condições aparentes?	Não	0

P_8_9	O piso tátil apresenta desenho com bom senso?	Não	0
P_13_1	Dispositivo de Drenagem está devidamente instalado e bem conservado?	0	0
P_13_2	Dispositivo de Drenagem oferece risco para caminhamento seguro de pedestre?	0	0
