Lote 5 - Rota: Sul

Diagnóstico da Calçada	Qualidade do Serviço	
Endereço: Av. Nossa Sra. Do Carmo, 878	55	C
Data do Registro: 12/11/2019 09:21:30		
Num. Lote CTM: 90572000175

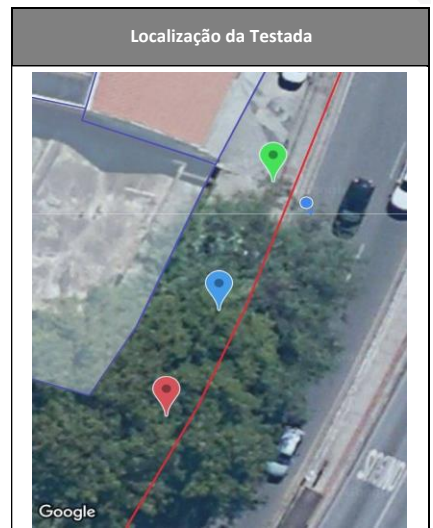
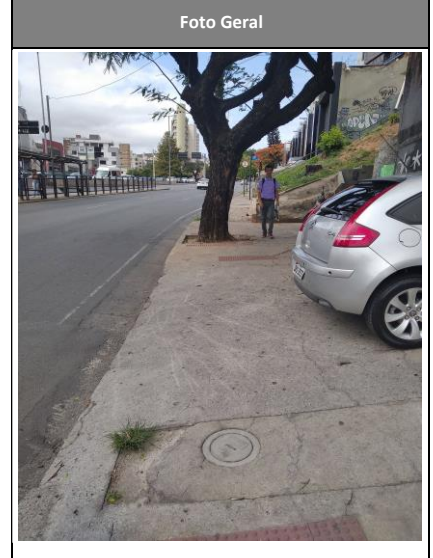
ID	Itens Avaliados	Respostas	Nota
P_1	O Mobiliário urbano está dentro da faixa de serviço de 70 cm ?	Não	-
P_2	Qual a largura livre do Passeio ?	Acima de 1.50 m	6
P_3	Tipo de revestimento da calçada ?	Concreto	10
P_4	Existência de Buracos ?	Poucos	5
P_5	Condições Gerais do Piso e meio-fio da calçada ?	Regular	10
P_6	Presença de desníveis ?	Nenhum	10
P_7	Tem rebaixamento de calçada para Pedestre ?	Não	8
P_8	Possui piso tátil ao longo da Calçada ?	Não	-
P_9	A calçada Possui Rebaixamento de Veículos correto ?	Não	0
P_10	Existência de altura livre menor que 2,10 m ?	Não	-
P_11	O Passeio está no padrão da SMPU ?	Não	0
P_12	A testada possui prática de estacionamento sobre o passeio ?	Sim	0
P_13	Existe algum dispositivo de Drenagem sobre a calçada ?	Não	0
P_14	Existe PED em frente a testada ?	Não	-
P_15	Existe FTP em frente a testada ?	Não	-
P_16	Classificação geral da calçada pelo pesquisador.	Regular	5
