Lote 4 - Rota: Contorno

Diagnóstico da Calçada	Qualidade do Serviço	
Endereço: Av.Contorno, 2256	77	B
Data do Registro: 04/11/2019 14:32:03		
Num. Lote CTM: 10569700575

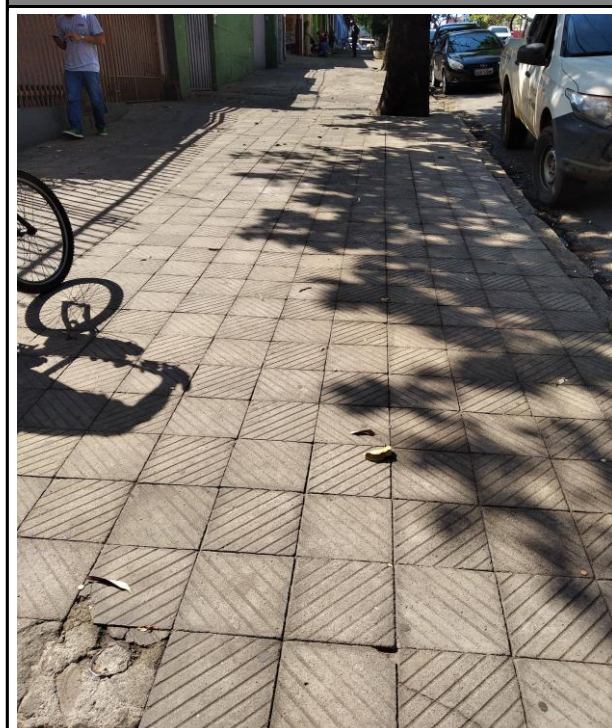
Foto Geral

ID	Itens Avaliados	Respostas	Nota
P_1	O Mobiliário urbano está dentro da faixa de serviço de 70 cm ?	Sim	-
P_2	Qual a largura livre do Passeio ?	Acima de 1.50 m	10
P_3	Tipo de revestimento da calçada ?	Ladrilho Hidráulico	10
P_4	Existencia de Buracos ?	Nenhum	10
P_5	Condições Gerais do Piso e meio-fio da calçada ?	Ótimo(a)	10
P_6	Presença de desniveis ?	Leve	7
P_7	Tem rebaixamento de calçada para Pedestre ?	Não	10
P_8	Possui piso tátil ao longo da Calçada ?	Não	-
P_9	A calçada Possui Rebaixamento de Veiculos correto ?	Não	0
P_10	Existencia de altura livre menor que 2,10 m ?	Não	-
P_11	O Passeio está no padrao da SMPU ?	Não	0
P_12	A testada possui prática de estacionamento sobre o passeio ?	Não	10
P_13	Existe algum dispositivo de Drenagem sobre a calçada ?	Não	0
P_14	Existe PED em frente a testada ?	Não	-
P_15	Existe FTP em frente a testada ?	Não	-
P_16	Classificação geral da calçada pelo pesquisador.	Ótimo(a)	10
