Lote 4 - Rota: Contorno

Diagnóstico da Calçada	Qualidade do Serviço	
Endereço: Av. Contorno, s/nº	67	C
Data do Registro: 30/10/2019 11:54:14		
Num. Lote CTM: 30001100150

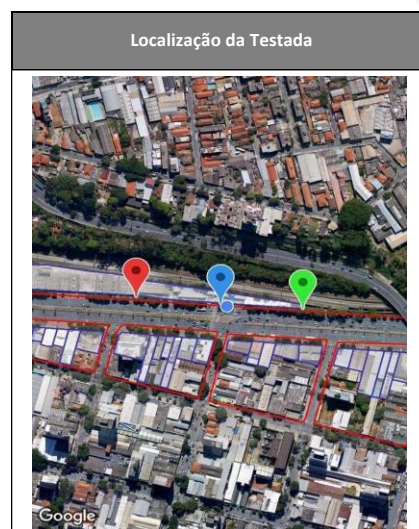
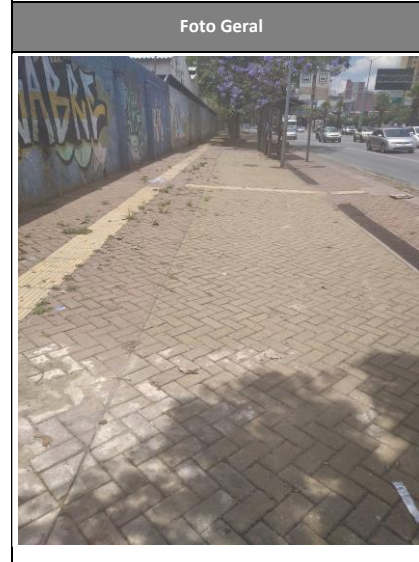
ID	Itens Avaliados	Respostas	Nota
P_1	O Mobiliário urbano está dentro da faixa de serviço de 70 cm ?	Sim	-
P_2	Qual a largura livre do Passeio ?	Acima de 1.50 m	10
P_3	Tipo de revestimento da calçada ?	Bloco Intertravado de Concreto	10
P_4	Existência de Buracos ?	Poucos	5
P_5	Condições Gerais do Piso e meio-fio da calçada ?	Ótimo(a)	10
P_6	Presença de desníveis ?	Nenhum	10
P_7	Tem rebaixamento de calçada para Pedestre ?	Não, mas deveria ter.	0
P_8	Possui piso tátil ao longo da Calçada ?	Sim	-
P_9	A calçada Possui Rebaixamento de Veículos correto ?	Sim	10
P_10	Existência de altura livre menor que 2,10 m ?	Não	-
P_11	O Passeio está no padrão da SMPU ?	Não	0
P_12	A testada possui prática de estacionamento sobre o passeio ?	Não	10
P_13	Existe algum dispositivo de Drenagem sobre a calçada ?	Sim	0
P_14	Existe PED em frente a testada ?	Sim	-
P_15	Existe FTP em frente a testada ?	Sim	-
P_16	Classificação geral da calçada pelo pesquisador.	Regular	5

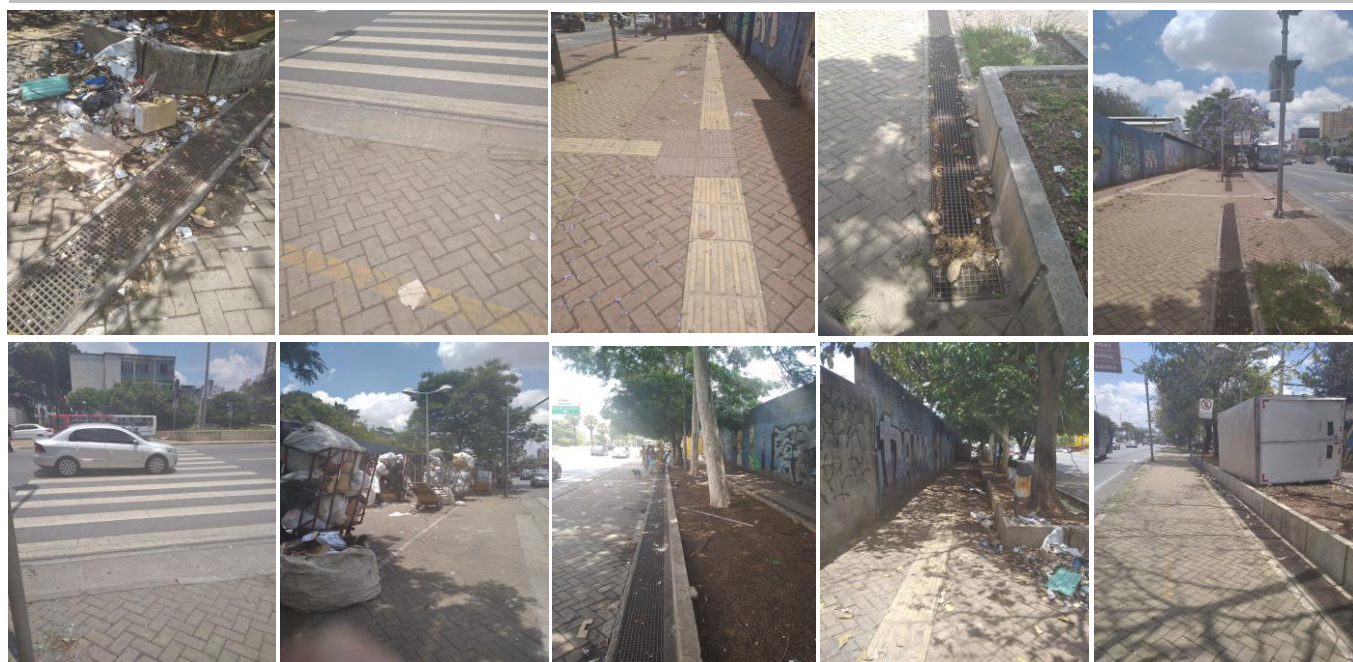
Fotos Complementares - Detalhes do Passeio

ID	Itens Avaliados	Respostas	Nota
P_7_1	Qual tipo do Rebaixo ?	0	0
P_7_1_1	Se for do Tipo 1, Passeio possui largura livre de 1,2 m ?	0	0
P_7_1_2	Se for do Tipo 1, O rebaixo tem abas conforme a norma ?	0	0
P_7_2	A rampa do rebaixo tem Inclinação da norma (8,33%) ?	0	0
P_7_3	O rebaixo possui piso tátil ?	0	0
P_7_3_1	O piso tátil de alerta e direcional do rebaixo está conforme a norma ?	0	0
P_8_1	O piso tátil está no eixo da faixa livre ?	Não	0
P_8_2	Se tem uma leve mudança de direção está conforme a norma ?	Não	0
P_8_3	Se tem mudança de direção de 90º ou maior está conforme a norma ?	0	0
P_8_4	Se tem mudança de direção de três faixas direcionais está conforme a norma ?	0	0
P_8_5	Se tem mudança de direção de quatro faixas direcionais está conforme a norma?	0	0
P_8_6	Tem piso tátil em pontos de ônibus conforme a norma?	Sim	0
P_8_7	O piso tátil tem conexão com os lotes vizinhos?	Sim	0
P_8_8	O piso tátil está em boas condições aparentes?	Sim	0

P_8_9	O piso tátil apresenta desenho com bom senso?	Sim	0
P_13_1	Dispositivo de Drenagem está devidamente instalado e bem conservado?	Não	-3
P_13_2	Dispositivo de Drenagem oferece risco para caminamento seguro de pedestre?	Não	-5
