Lote 1 - Rota: Padre Pedro Pinto

FRATAR
ENGENHARIA CONSULTIVA

Diagnóstico da Calçada	Qualidade do Serviço	
Endereço: Rua Padre Pedro Pinto, 6602	77	B
Data do Registro: 13/11/2019 10:44:36		
Num. Lote CTM: 190221600010

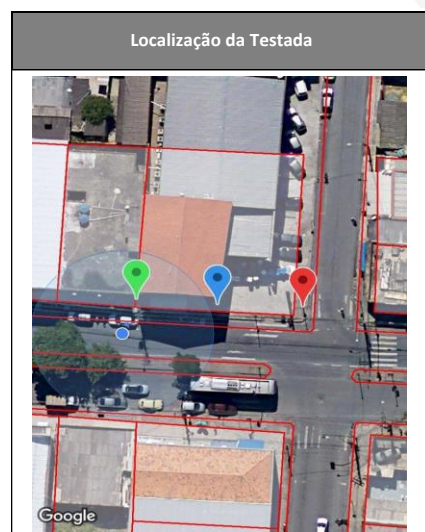
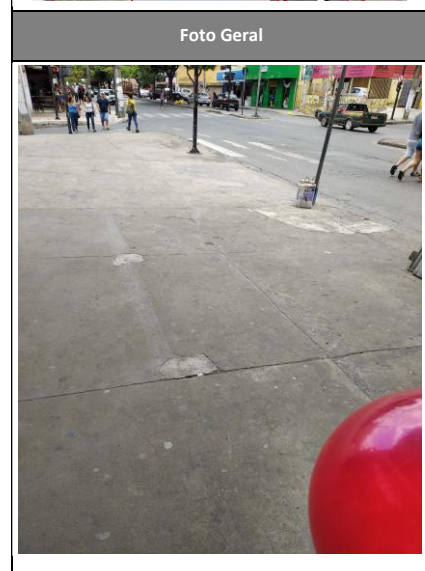
ID	Itens Avaliados	Respostas	Nota
P_1	O Mobiliário urbano está dentro da faixa de serviço de 70 cm ?	Não	-
P_2	Qual a largura livre do Passeio ?	Acima de 1.50 m	10
P_3	Tipo de revestimento da calçada ?	Concreto	10
P_4	Existência de Buracos ?	Nenhum	10
P_5	Condições Gerais do Piso e meio-fio da calçada ?	Ótimo(a)	10
P_6	Presença de desníveis ?	Nenhum	10
P_7	Tem rebaixamento de calçada para Pedestre ?	Sim	7
P_8	Possui piso tátil ao longo da Calçada ?	Não	-
P_9	A calçada Possui Rebaixamento de Veículos correto ?	N.A	0
P_10	Existência de altura livre menor que 2,10 m ?	Não	-
P_11	O Passeio está no padrão da SMPU ?	Não	0
P_12	A testada possui prática de estacionamento sobre o passeio ?	Não	10
P_13	Existe algum dispositivo de Drenagem sobre a calçada ?	Não	0
P_14	Existe PED em frente a testada ?	Não	-
P_15	Existe FTP em frente a testada ?	Sim	-
P_16	Classificação geral da calçada pelo pesquisador.	Ótimo(a)	10

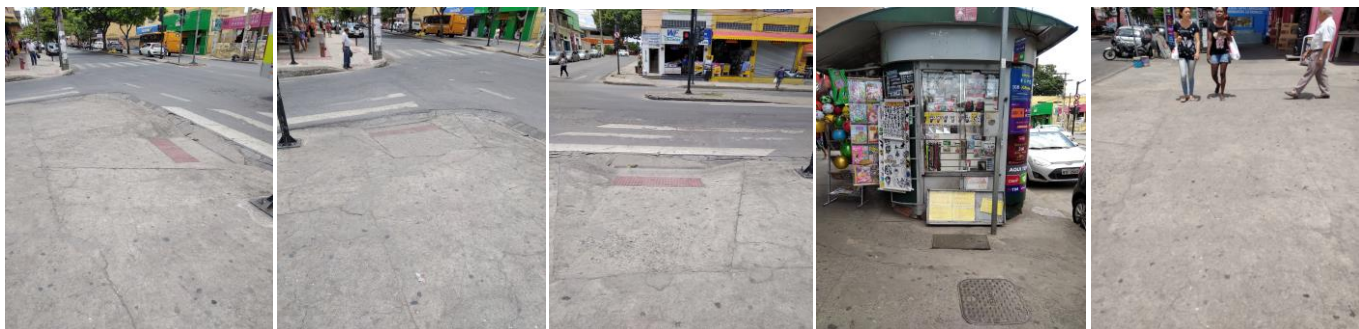
Fotos Complementares - Detalhes do Passeio

ID	Itens Avaliados	Respostas	Nota
P_7_1	Qual tipo do Rebaixo ?	Rebaixo Tipo 1 (trapézio)	0
P_7_1_1	Se for do Tipo 1, Passeio possui largura livre de 1,2 m ?	Sim	0
P_7_1_2	Se for do Tipo 1, O rebaixo tem abas conforme a norma ?	Não	-1
P_7_2	A rampa do rebaixo tem Inclinação da norma (8,33%) ?	Sim	0
P_7_3	O rebaixo possui piso tátil ?	Tem só piso de alerta	-1
P_7_3_1	O piso tátil de alerta e direcional do rebaixo está conforme a norma ?	Não	-1
P_8_1	O piso tátil está no eixo da faixa livre ?	0	0
P_8_2	Se tem uma leve mudança de direção está conforme a norma ?	0	0
P_8_3	Se tem mudança de direção de 90º ou maior está conforme a norma ?	0	0
P_8_4	Se tem mudança de direção de três faixas direcionais está conforme a norma ?	0	0
P_8_5	Se tem mudança de direção de quatro faixas direcionais está conforme a norma?	0	0
P_8_6	Tem piso tátil em pontos de ônibus conforme a norma?	0	0
P_8_7	O piso tátil tem conexão com os lotes vizinhos?	0	0
