# Lote 1 - Rota: Padre Pedro Pinto

Diagnóstico da Calçada	Qualidade do Serviço	
Endereço: Rua Padre Pedro Pinto, 202	67	C
Data do Registro: 22/11/2019 11:43:43		
Num. Lote CTM: 190403500190

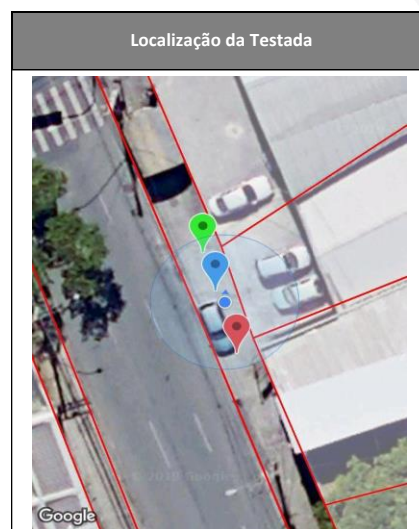
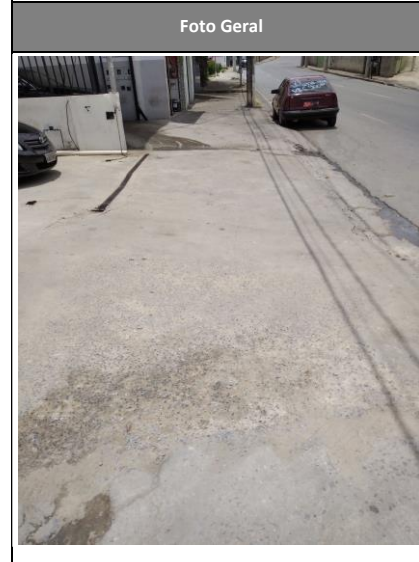
ID	Itens Avaliados	Respostas	Nota
P_1	O Mobiliário urbano está dentro da faixa de serviço de 70 cm ?	Sim	-
P_2	Qual a largura livre do Passeio ?	Acima de 1.50 m	10
P_3	Tipo de revestimento da calçada ?	Concreto	10
P_4	Existência de Buracos ?	Nenhum	10
P_5	Condições Gerais do Piso e meio-fio da calçada ?	Regular	5
P_6	Presença de desníveis ?	Nenhum	10
P_7	Tem rebaixamento de calçada para Pedestre ?	Não	10
P_8	Possui piso tátil ao longo da Calçada ?	Não	-
P_9	A calçada Possui Rebaixamento de Veículos correto ?	Não	0
P_10	Existência de altura livre menor que 2,10 m ?	Não	-
P_11	O Passeio está no padrão da SMPU ?	Não	0
P_12	A testada possui prática de estacionamento sobre o passeio ?	Não	10
P_13	Existe algum dispositivo de Drenagem sobre a calçada ?	Sim	0
P_14	Existe PED em frente a testada ?	Não	-
P_15	Existe FTP em frente a testada ?	Não	-
P_16	Classificação geral da calçada pelo pesquisador.	Regular	5
