# Lote 4 - Rota: Contorno

Diagnóstico da Calçada	Qualidade do Serviço	
Endereço: Av.Contorno, 6342 Data do Registro: 07/11/2019 15:35:10 Num. Lote CTM: 10003100065	<b>73</b>	<b>B</b>

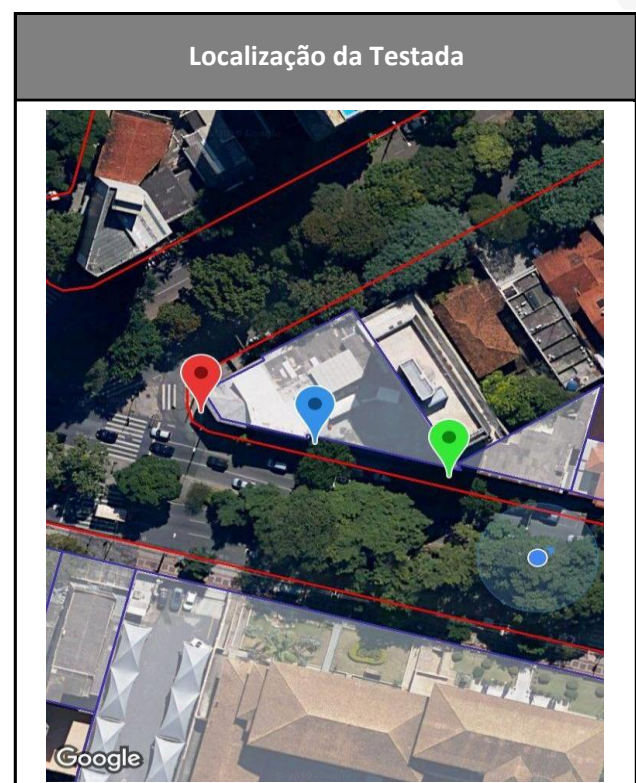
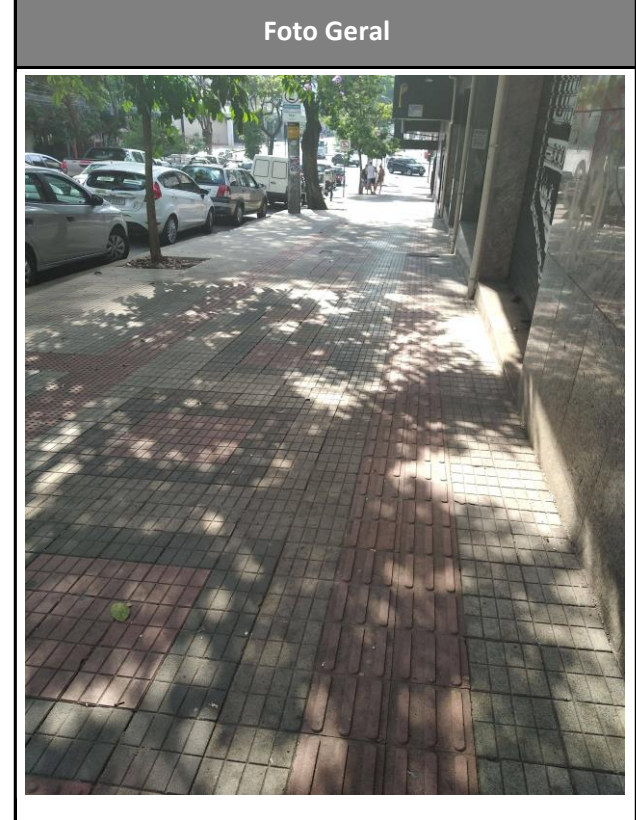
ID	Itens Avaliados	Respostas	Nota
P_1	O Mobiliário urbano está dentro da faixa de serviço de 70 cm ?	Sim	-
P_2	Qual a largura livre do Passeio ?	Acima de 1.50 m	10
P_3	Tipo de revestimento da calçada ?	Ladrilho Hidráulico	10
P_4	Existencia de Buracos ?	Poucos	5
P_5	Condições Gerais do Piso e meio-fio da calçada ?	Ótimo(a)	10
P_6	Presença de desniveis ?	Nenhum	10
P_7	Tem rebaixamento de calçada para Pedestre ?	Sim	8
P_8	Possui piso tátil ao longo da Calçada ?	Sim	-
P_9	A calçada Possui Rebaixamento de Veiculos correto ?	N.A	0
P_10	Existencia de altura livre menor que 2,10 m ?	Não	-
P_11	O Passeio está no padrao da SMPU ?	Não	0
P_12	A testada possui prática de estacionamento sobre o passeio ?	Não	10
P_13	Existe algum dispositivo de Drenagem sobre a calçada ?	Não	0
P_14	Existe PED em frente a testada ?	Não	-
P_15	Existe FTP em frente a testada ?	Sim	-
P_16	Classificação geral da calçada pelo pesquisador.	Ótimo(a)	10
