Lote 1 - Rota: Noroeste

Diagnóstico da Calçada	Qualidade do Serviço	
Endereço: Av. Abílio Machado, 682	45	D
Data do Registro: 08/11/2019 10:15:56		
Num. Lote CTM: 130044400110

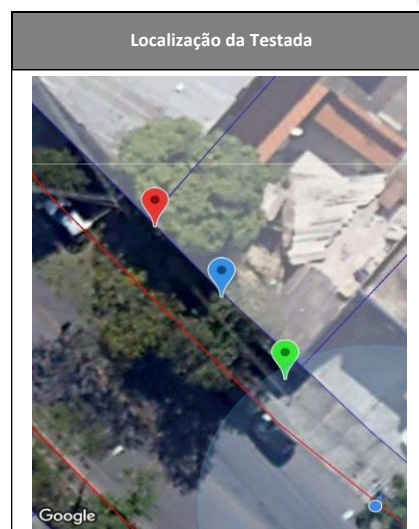
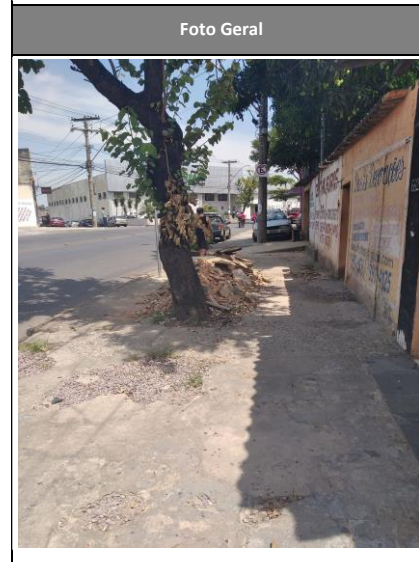
ID	Itens Avaliados	Respostas	Nota
P_1	O Mobiliário urbano está dentro da faixa de serviço de 70 cm ?	Não	-
P_2	Qual a largura livre do Passeio ?	Acima de 1.50 m	10
P_3	Tipo de revestimento da calçada ?	Outro	0
P_4	Existência de Buracos ?	Poucos	5
P_5	Condições Gerais do Piso e meio-fio da calçada ?	Péssimo	0
P_6	Presença de desníveis ?	Nenhum	10
P_7	Tem rebaixamento de calçada para Pedestre ?	Não	10
P_8	Possui piso tátil ao longo da Calçada ?	Não	-
P_9	A calçada Possui Rebaixamento de Veículos correto ?	Não	0
P_10	Existência de altura livre menor que 2,10 m ?	Não	-
P_11	O Passeio está no padrão da SMPU ?	Não	0
P_12	A testada possui prática de estacionamento sobre o passeio ?	Não	10
P_13	Existe algum dispositivo de Drenagem sobre a calçada ?	Não	0
P_14	Existe PED em frente a testada ?	Sim	-
P_15	Existe FTP em frente a testada ?	Não	-
P_16	Classificação geral da calçada pelo pesquisador.	Ruim	0
