Diagnóstico da Calçada	Qualidade do Serviço	
Endereço: Av. Nossa Sra. Do Carmo, 1650	38	D
Data do Registro: 12/11/2019 10:16:54		
Num. Lote CTM: 91058401310

Diagnóstico da Calçada	Qualidade do Serviço		Complemento do Diagnóstico
Endereço: Av. Nossa Sra. Do Carmo, 1650	38	D	
Data do Registro: 12/11/2019 10:16:54			
Num. Lote CTM: 91058401310

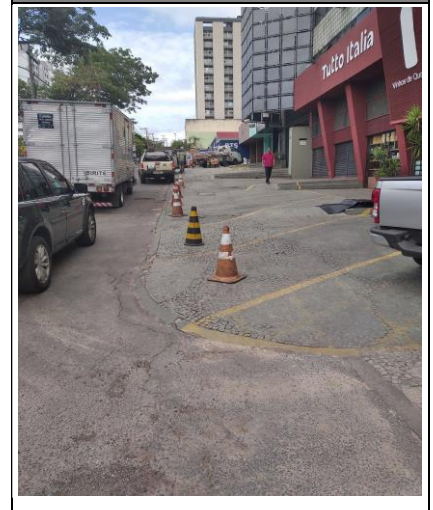
Foto Geral

ID	Itens Avaliados	Respostas	Nota
P_1	O Mobiliário urbano está dentro da faixa de serviço de 70 cm ?	Não	-
P_2	Qual a largura livre do Passeio ?	Acima de 1.50 m	4
P_3	Tipo de revestimento da calçada ?	Pedra Portuguesa	10
P_4	Existência de Buracos ?	Poucos	5
P_5	Condições Gerais do Piso e meio-fio da calçada ?	Regular	10
P_6	Presença de desníveis ?	Severo	10
P_7	Tem rebaixamento de calçada para Pedestre ?	Não	0
P_8	Possui piso tátil ao longo da Calçada ?	Não	-
P_9	A calçada Possui Rebaixamento de Veículos correto ?	N.A	0
P_10	Existência de altura livre menor que 2,10 m ?	Não	-
P_11	O Passeio está no padrão da SMPU ?	Não	0
P_12	A testada possui prática de estacionamento sobre o passeio ?	Sim	10
P_13	Existe algum dispositivo de Drenagem sobre a calçada ?	Não	0
P_14	Existe PED em frente a testada ?	Não	-
P_15	Existe FTP em frente a testada ?	Não	-
P_16	Classificação geral da calçada pelo pesquisador.	Ruim	5
