# Lote 4 - Rota: Raja Gabaglia

Diagnóstico da Calçada	Qualidade do Serviço	
Endereço: Av. Raja Gabaglia, 1105 Data do Registro: 07/11/2019 16:20:22 Num. Lote CTM: 90540200675	<b>69</b>	<b>C</b>

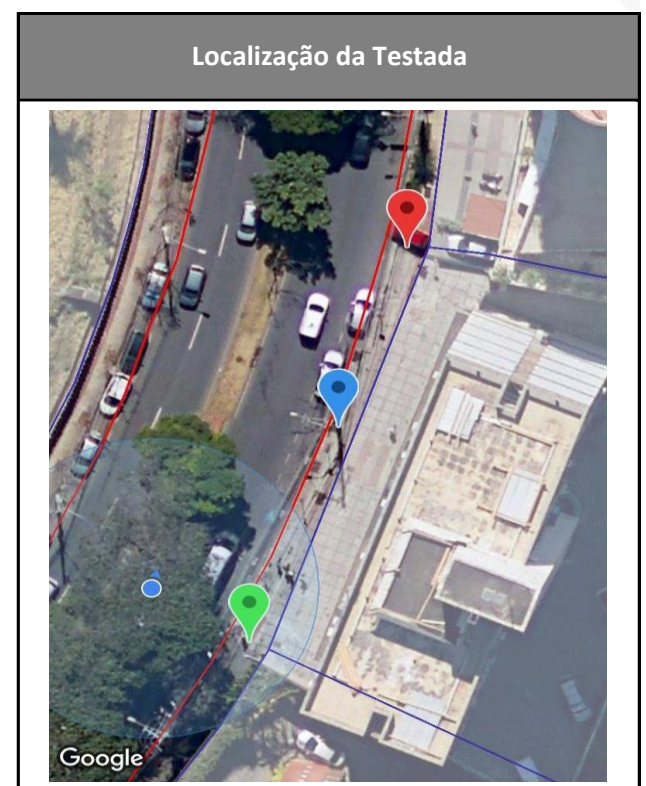
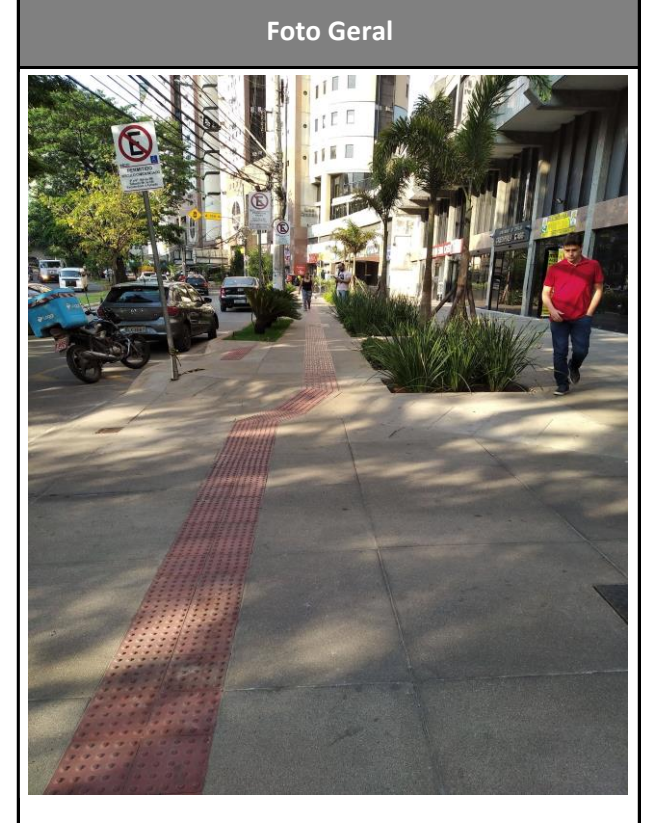
ID	Itens Avaliados	Respostas	Nota
P_1	O Mobiliário urbano está dentro da faixa de serviço de 70 cm ?	Sim	-
P_2	Qual a largura livre do Passeio ?	Entre 1.20 m e 1.50 m	6
P_3	Tipo de revestimento da calçada ?	Concreto	10
P_4	Existencia de Buracos ?	Nenhum	10
P_5	Condições Gerais do Piso e meio-fio da calçada ?	Ótimo(a)	10
P_6	Presença de desniveis ?	Médio	3
P_7	Tem rebaixamento de calçada para Pedestre ?	Sim	5
P_8	Possui piso tátil ao longo da Calçada ?	Sim	-
P_9	A calçada Possui Rebaixamento de Veiculos correto ?	Não	0
P_10	Existencia de altura livre menor que 2,10 m ?	Não	-
P_11	O Passeio está no padrao da SMPU ?	Sim	5
P_12	A testada possui prática de estacionamento sobre o passeio ?	Não	10
P_13	Existe algum dispositivo de Drenagem sobre a calçada ?	Não	0
P_14	Existe PED em frente a testada ?	Não	-
P_15	Existe FTP em frente a testada ?	Não	-
P_16	Classificação geral da calçada pelo pesquisador.	Ótimo(a)	10

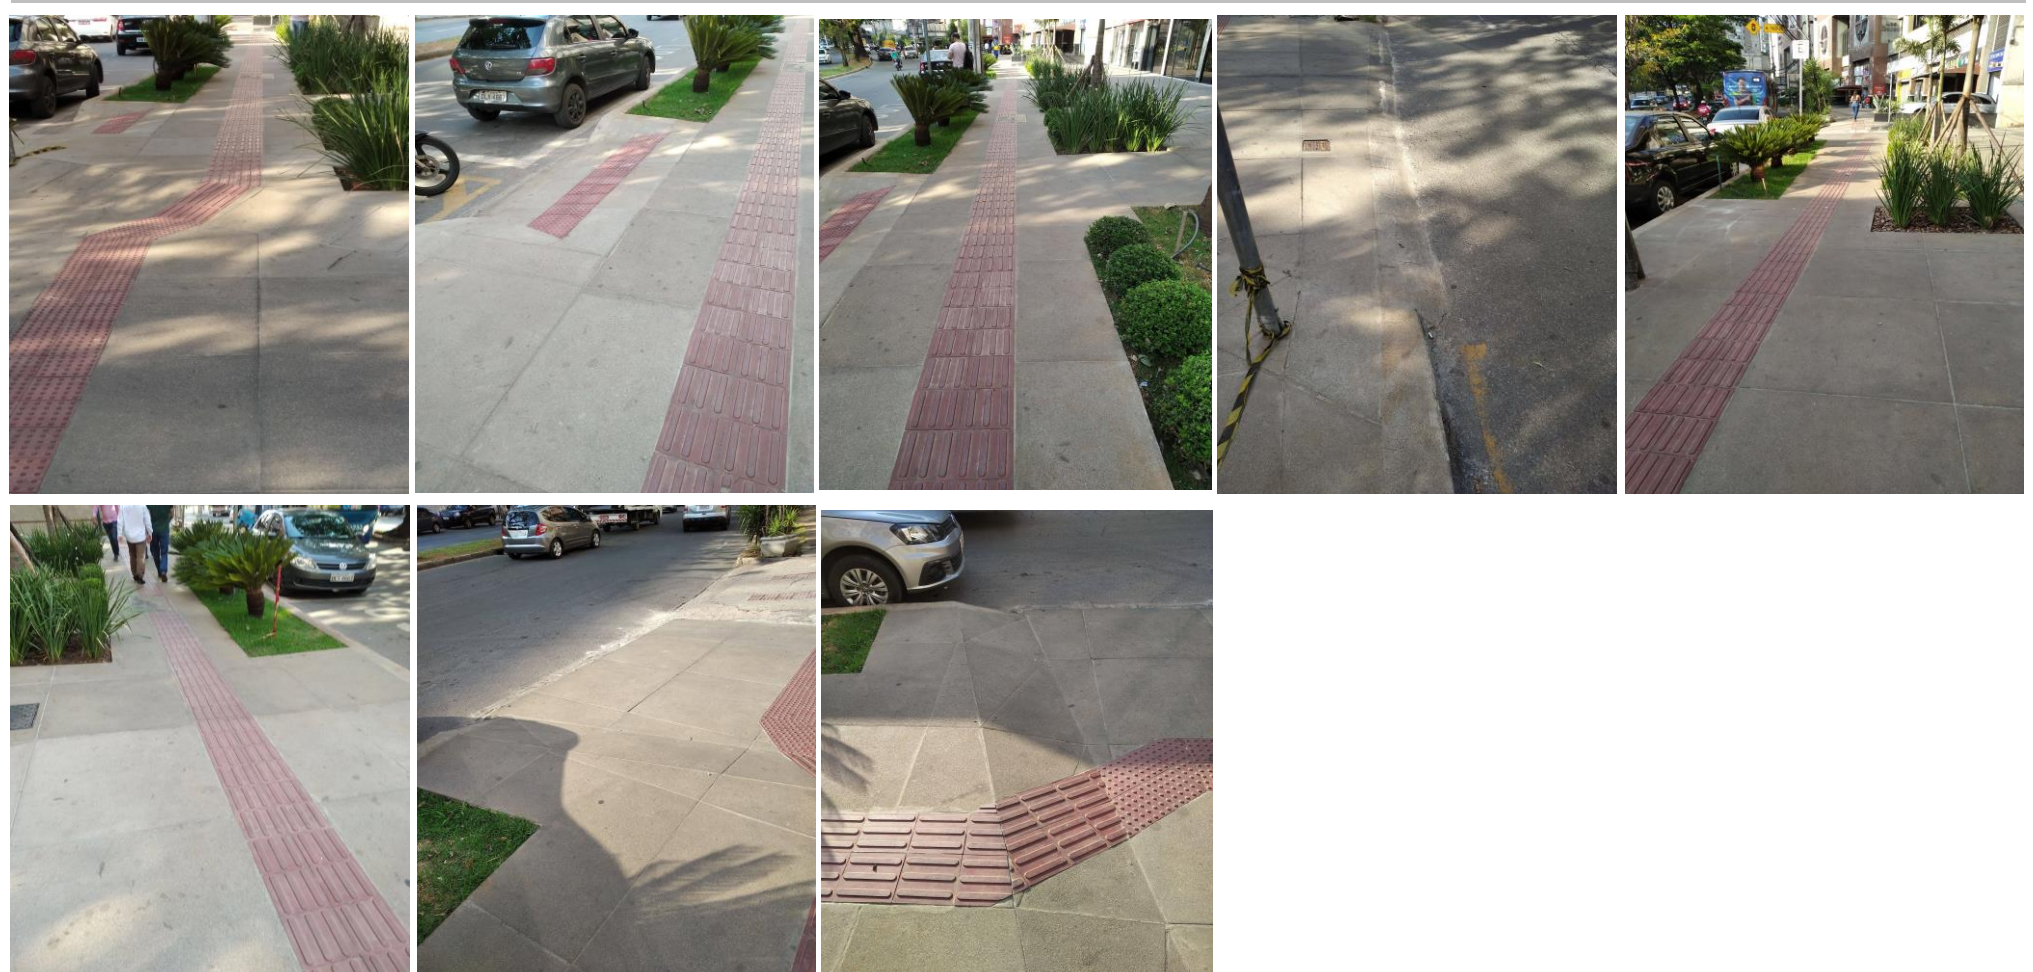
**Fotos Complementares - Detalhes do Passeio**

ID	Itens Avaliados	Respostas	Nota
P_7_1	Qual tipo do Rebaixo ?	Rebaixo Tipo 1 (trapézio)	0
P_7_1_1	Se for do Tipo 1, Passeio possui largura livre de 1,2 m ?	Não	0
P_7_1_2	Se for do Tipo 1, O rebaixo tem abas conforme a norma ?	Não	0
P_7_2	A rampa do rebaixo tem Inclinação da norma (8,33%) ?	Sim	0
P_7_3	O rebaixo possui piso tátil ?	Tem só piso de alerta	0
P_7_3_1	O piso tátil de alerta e direcional do rebaixo está conforme a norma ?	Sim	0
P_8_1	O piso tátil está no eixo da faixa livre ?	Sim	0
P_8_2	Se tem uma leve mudança de direção está conforme a norma ?	Não	0
P_8_3	Se tem mudança de direção de 90º ou maior está conforme a norma ?	0	0
P_8_4	Se tem mudança de direção de três faixas direcionais está conforme a norma ?	0	0
P_8_5	Se tem mudança de direção de quatro faixas direcionais está conforme a norma?	0	0
P_8_6	Tem piso tátil em pontos de ônibus conforme a norma?	N.A	0
P_8_7	O piso tátil tem conexão com os lotes vizinhos?	Sim	0

P_8_8	O piso tátil está em boas condições aparentes?	Sim	0
P_8_9	O piso tátil apresenta desenho com bom senso?	Sim	0
P_13_1	Dispositivo de Drenagem está devidamente instalado e bem conservado?	0	0
P_13_2	Dispositivo de Drenagem oferece risco para caminhamento seguro de pedestre?	0	0
